BAUHISTORISCHE UNTERSUCHUNG DES DACHWERKS DER ST. WOLFGANGKIRCHE IN PUSCHENDORF, FÜRTH

1. Projektbeschreibung

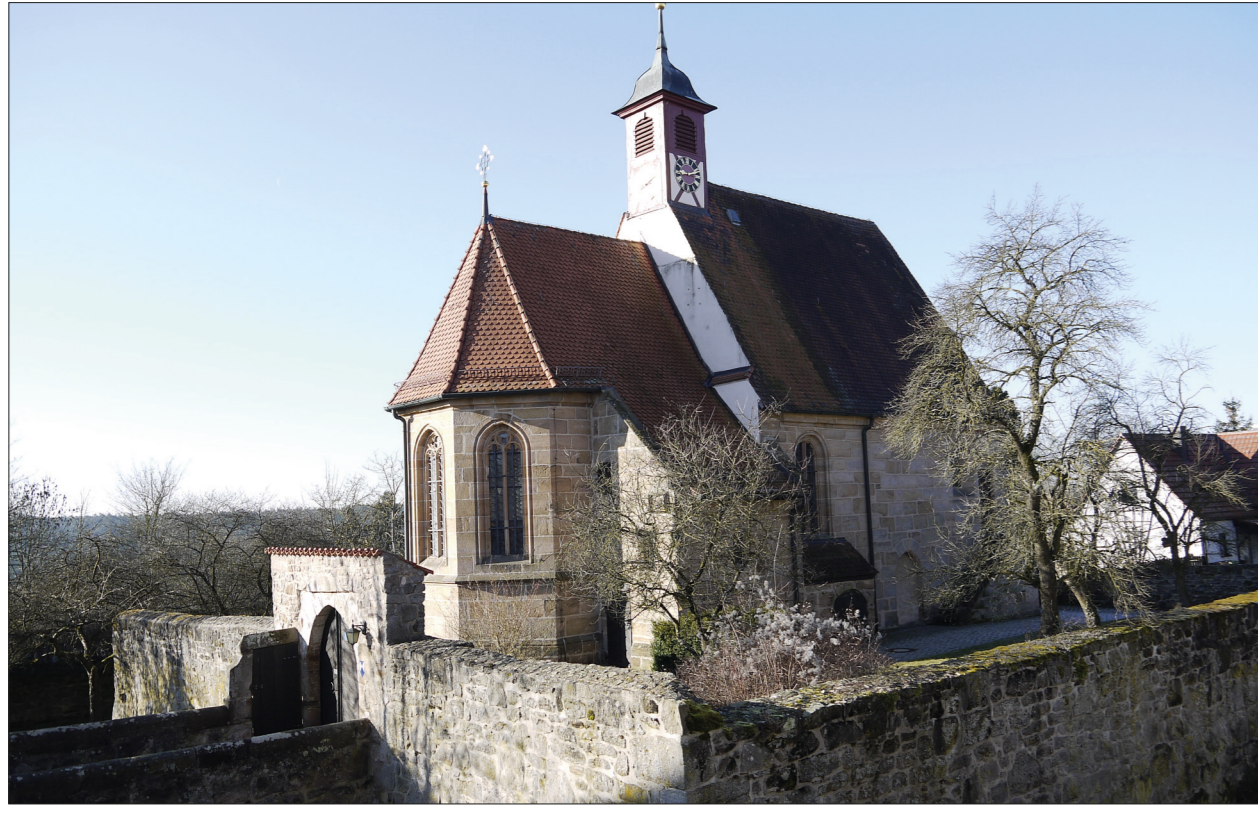
1 St. Wolfgang, Blick von Nordost auf die innere Mauer des Burgstalls, Besold 2014

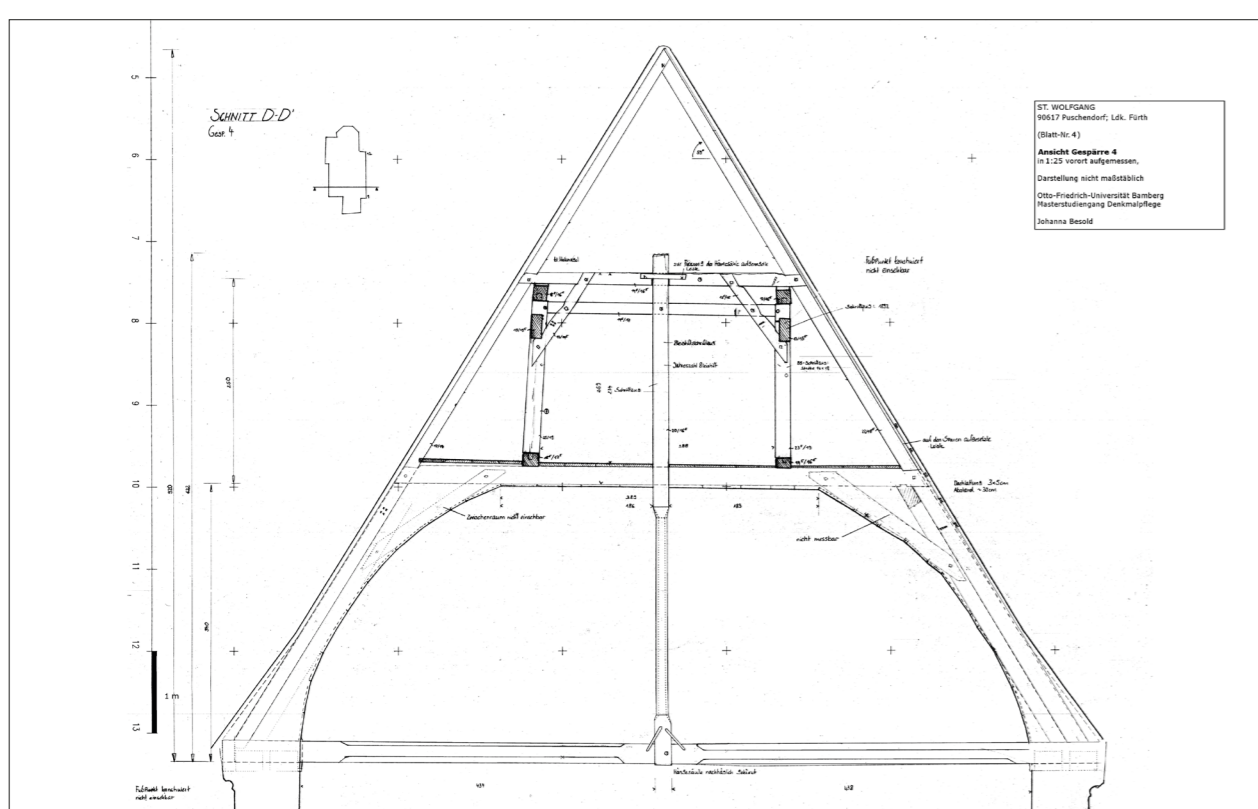
3 Verformungsgetreues Aufmaß, Querschnitt Langhaus, Gespärre 4, M 1:25, Besold 2014

Das Langhausdachwerk besteht aus 12 Gespärren, ausgesteift von je zwei Kehlbalen, die mit den Sparren verblattet sind. Die Dachneigung beträgt 58 Grad. Das Gefüge stellt eine Kombination von liegendem Stuhl im unteren und einem zweifach stehenden Stuhl im oberen Dachgeschoss dar. Anhand der Gefügemerkmale konnte das Dachwerk in den Zeitraum von 1450 - 1550 eingeordnet werden, die dendrochronologische Untersuchung ergab als frühesten Abbundzeitpunkt das Jahr 1495. Die Tonnenkonstruktion lässt sich als über 9 m spannende Spiegeltonne über stützenfreiem Langhaus mit drei über Hängesäulen aus dem Dachwerk abgehängten Zerrbalken beschreiben. Die Konstruktion bildet ein liegendes Stuhlgerüst ohne Druckriegel, dessen Stuhlständer über Kopfbänder mit den Kehlbalen verbunden sind. Die Rundung wird durch Abarbeitung an den Unterseiten der Kopfbänder und liegenden Stuhlständern gebildet. Die Verschalung besteht aus stumpf gestoßenen, an die Unterseiten genagelten Brettern.

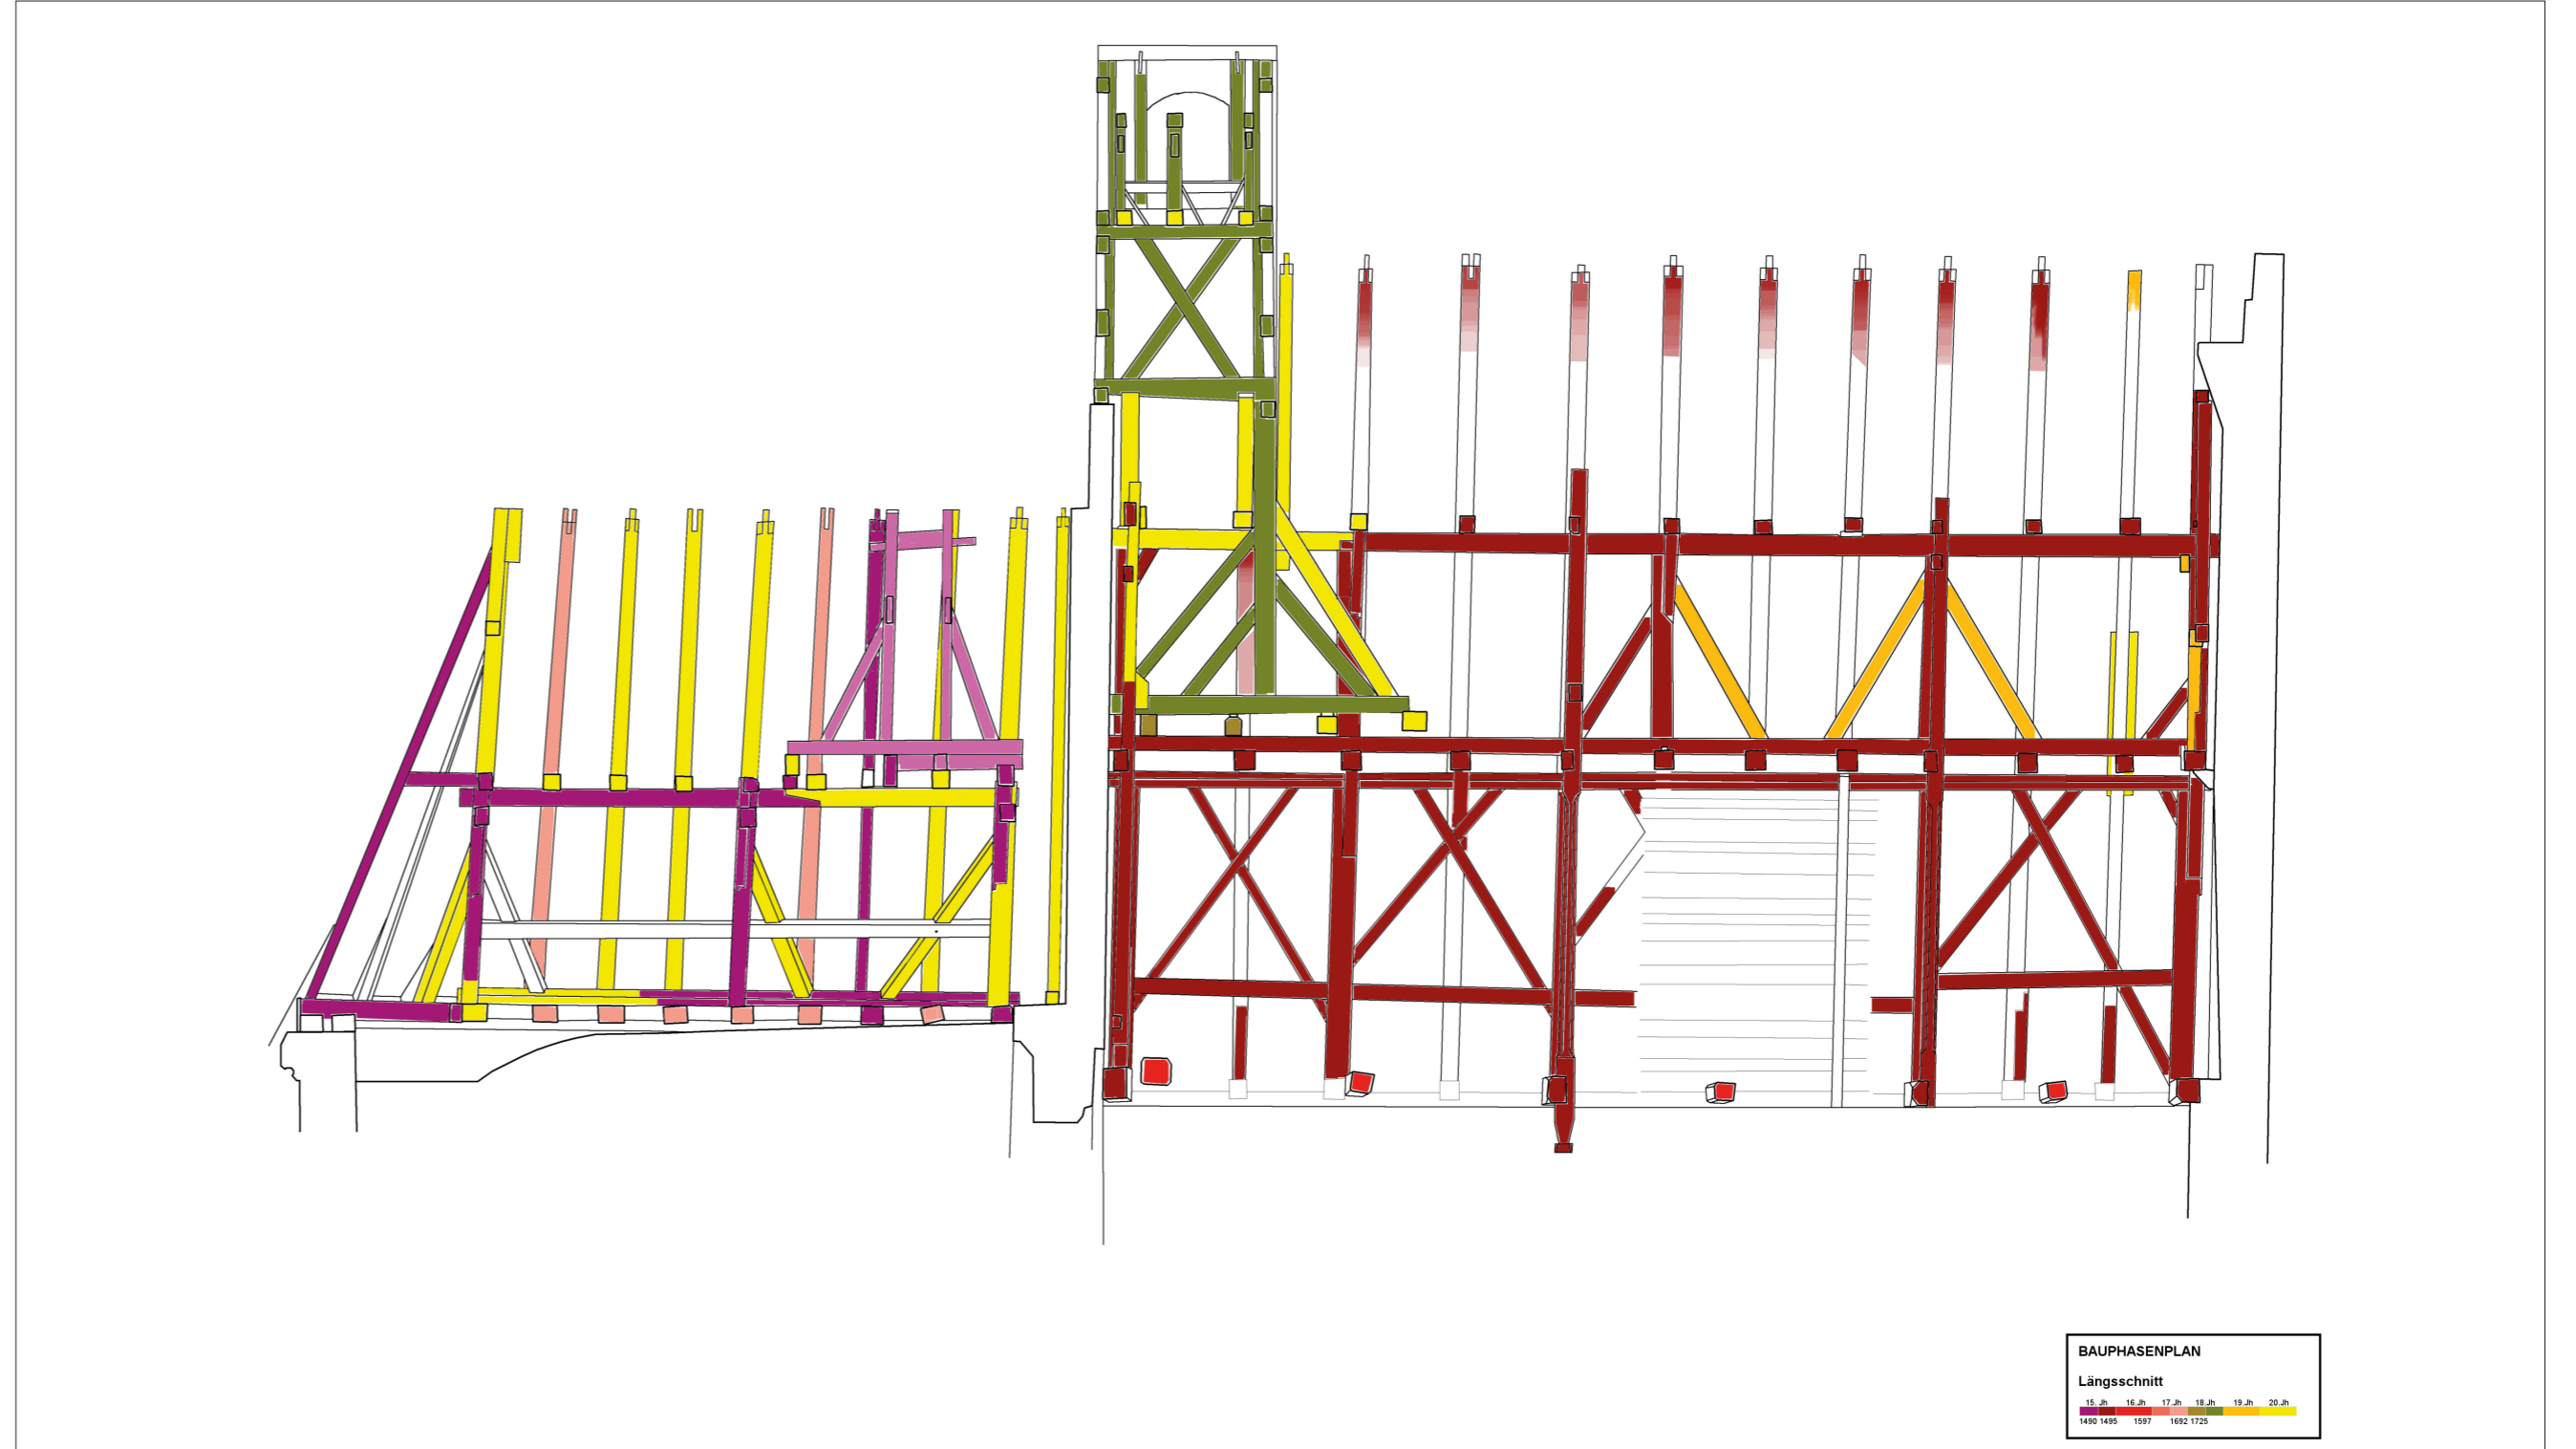
2 Längsschnitt mit Bauphasen, Besold 2014

Der Längsschnitt zeigt die weiteren dokumentierten Bauphasen. 1597 wurde die Zugbalkenlage im Langhausdachwerk durch zusätzliche Querbalken ergänzt. Im Chordachstuhl findet sich ein 1489/90 datierender Glockenstuhl, der heute keine Verwendung mehr findet. Die archivalisch beschriebene Glockenstuhlkonstruktion im Langhausdach von 1726 konnte dendrochronologisch belegt werden. Im Westgiebel befand sich ein tabernakelförmiger Turmaufbau, von dem heute noch das Plateau im Mauerwerk zeugt. Wann dieser entfernt wurde ist heute nicht mehr nachvollziehbar. Zwei Phasen zeigen sich auch bei der Verschalung der Holztonne, hier wurden die abdeckenden Leisten auf der Nordseite ersetzt. Im Langhausdach erfolgten im 19. Jahrhundert Reparaturmaßnahmen, das Chordachwerk und der Dachstuhl wurden 1998 umfassend saniert.

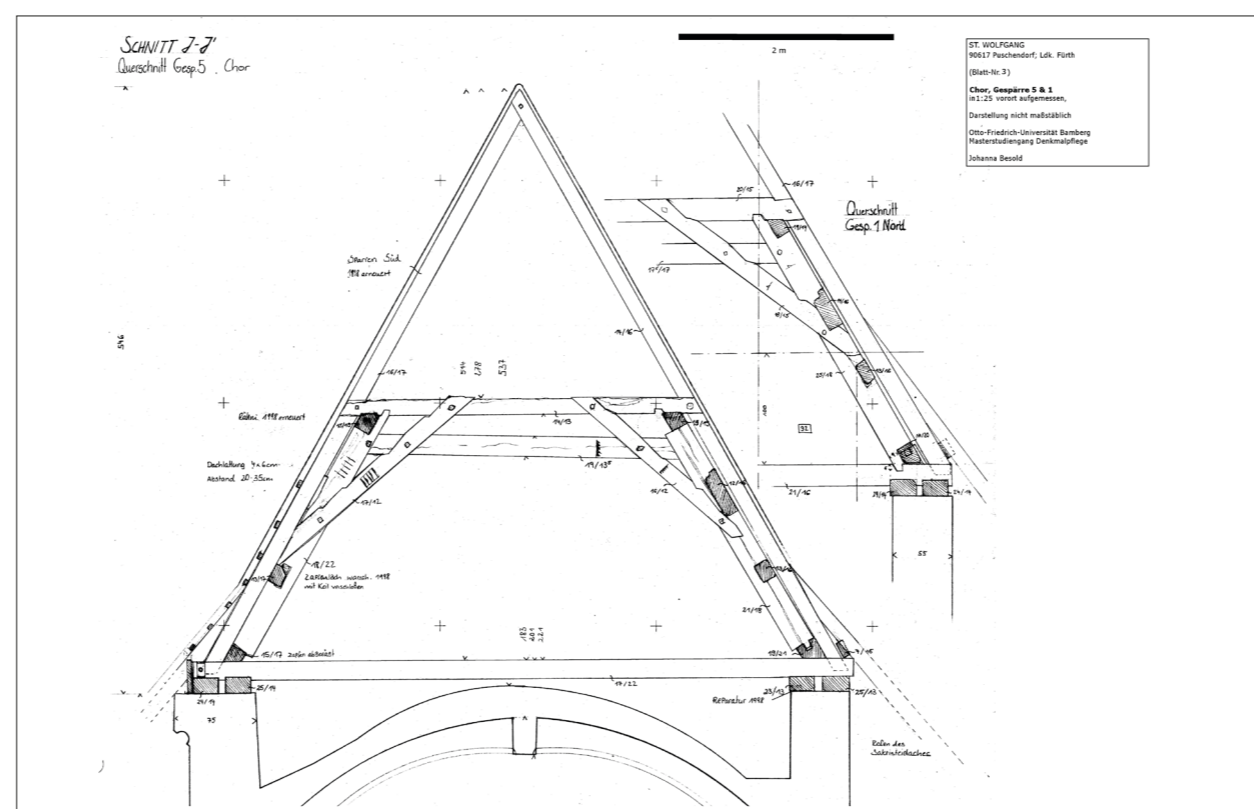
Das Chordachwerk ist ein eingeschossiges Kehlbalendach mit liegendem Stuhl, mit Druckriegel ausgebildet. Besonders ist der im ersten Gespärre auf der nördlichen Traufseite erhaltene Anschlusspunkt, liegender Stuhlständer – Deckenbalken bzw. Kehlbalen. Bei der Verzapfung Stuhlständer-Deckenbalken, die eine direkte Kraffteinleitung ermöglicht und die Stuhlschwelle unnötig macht handelt es sich um einen alleinstehenden Befund. Am Chordachwerk konnte eine barocke Reparaturphase (1692 d) nachgewiesen werden. Die Einordnung des Gefüges auf Ende des 15. Jahrhunderts bis in die Mitte des

4 Verformungsgetreues Aufmaß, Querschnitt Chordachstuhl, Gespärre 5 und 1, M 1:25, Besold 2014
