# DAS SÜDPORTAL DER KATHEDRALE SAINT - ÉTIENNE IN MEAUX

## RESTAURIERUNGSWISSENSCHAFTLICHE UNTERSUCHUNG DER SCHADENSBLDER, OBERFLÄCHEN UND FASSUNGEN

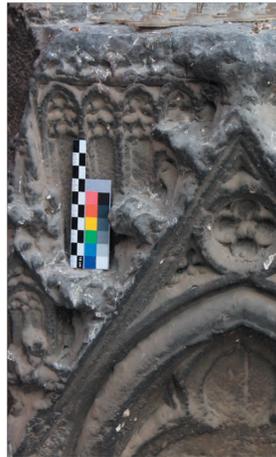
Abb. 04 Detail des Wimpergs am Trumeau mit schwarzer Auflage, Krustenbildung und Vergipfung. Foto: Bruske 2010.

Die meisten der Skulpturen aus den Archivoltenbögen und dem Tympanonfeld verloren während der Religionskriege im 16. Jahrhundert ihre Köpfe und Attribute (Abb. 01, 02). Auf den Oberflächen zeigen sich Schmutzablagerungen und Verschwärzungen (Abb. 04). Die Gefährdung des

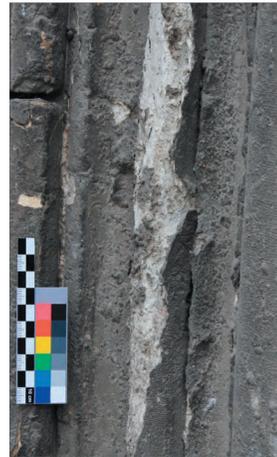
Abb. 05 Detail der inneren Archivolte, mittelalterliche Originalsubstanz mit Schabeisenspuren und mechanischen Beschädigungen. Foto: Bruske 2010.

Bestandes wird besonders auf Abbildung 05 deutlich, die starke Steinschädigung durch Schalenbildung und Abbröckeln des Gesteins zeigt. Darunter lässt sich die eigentliche helle Farbigkeit des Steins erkennen. Teilweise sind gelbe punktförmige Agglomerate eines biogenen Befalls zu erkennen, die zum einen auf der schwarzen Verschmutzung liegen, zum anderen auch auf den Ausbruchstellen der Gesteinsoberfläche (Abb. 07). Dieser Befall ist besonders ausgeprägt auf den zahlreichen Schwalbennestern am Portal, da diese offenbar einen eiweißreichen Nährboden darstellen. Die im 19. Jahrhundert ersetzten Teile des Portals sind an ihrem vergleichsweise guten Erhaltungszustand von den erhaltenen mittelalterlichen Originalen gut zu unterscheiden (Abb. 02, 03, 06). Die äußere Archivolte wurde ersetzt und mittels Anstückungen und Auswechslungen an die inneren angeschlossen.

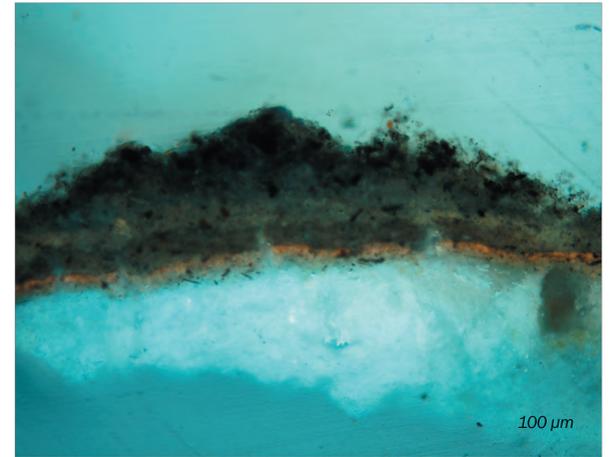
Abb. 10 Probe Nr. 6, Auflagen auf einem Konsolstein der Inneren Archivolte des Südportals. Unter UV-Licht ist eine ockerfarbene reflektierende Schicht unmittelbar auf dem Stein zu erkennen. Darüber liegen lockere Verschmutzungsschichten. Mikroskopische Aufnahme: Bruske 2010.

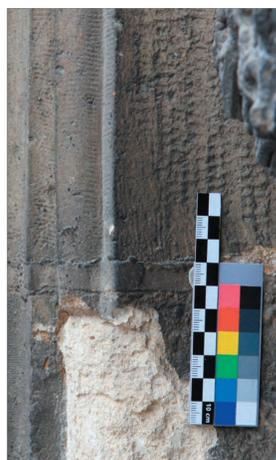
Abb. 06 Scharrier- und Schabeisen, Lasur, Fuge, 19. Jh. Foto: Bruske 2010.

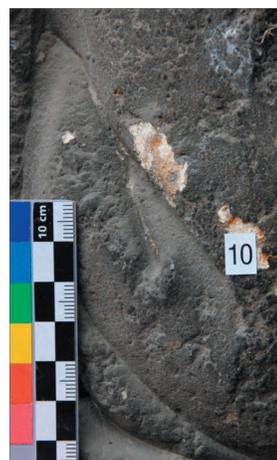
Abb. 07 Beiger Biogener Befall auf und unter Kruste. Foto: Bruske 2010.

Auf den Kapitellen und an Stellen, die nachträglich nur schwer zu erreichen waren, lassen sich noch Spuren der reichen farbigen Gestaltung des Innenraums finden (Abb. 08, 09). Auf den Außenflächen des Südportals sind Fassungen weniger eindeutig als im Innenraum zu bestimmen, da die Oberfläche stark verschmutzt ist. Auf den Steinauswechslungen des 19. Jahrhunderts ist eine gelbliche Lasur sichtbar, welche vermutlich aus konservatorischen Gründen aufgetragen wurde (Abb. 06). Spuren einer UV-aktiven Schicht sind an einem Probenpartikel von einem der Baldachine erkennbar (Abb. 10, 11). Auf dem Mörtel zwischen Tympanonfeld und Archivoltenbogen sind zudem Spuren einer ockergelben Farbe zu sehen, die von dem biogenen Befall (Abb. 07) zu unterscheiden sind und das Vorhandensein von Fassungen auf dem Portal belegen.

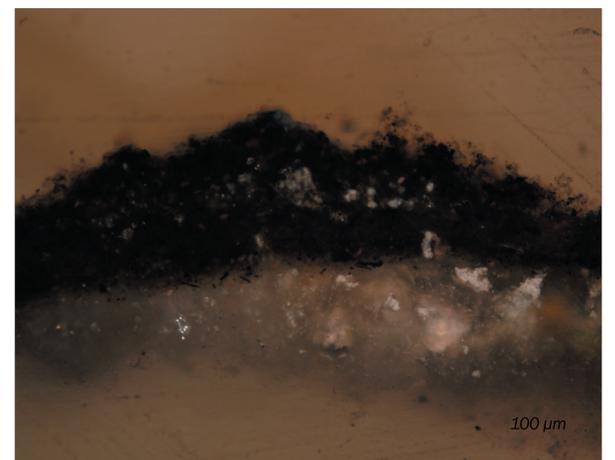
Abb. 11 Probe Nr. 6, Auflagen auf einem Konsolstein der Inneren Archivolte des Südportals. Anschliff, Polarisiertes Licht. Mikroskopische Aufnahme: Bruske 2010.

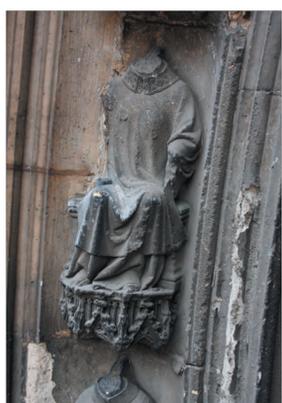
Abb. 02 Mittelalterliche Engelsfigur an der Archivolte mit Vierungen des 19. Jhts. links. Foto: Albrecht 2010.

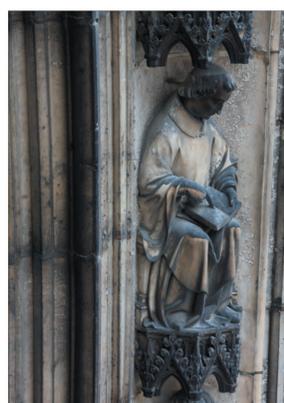
Abb. 03 Engelsfigur des 19. Jhts. an der Archivolte. Geringere Verschwärzung. Foto: Albrecht 2010.

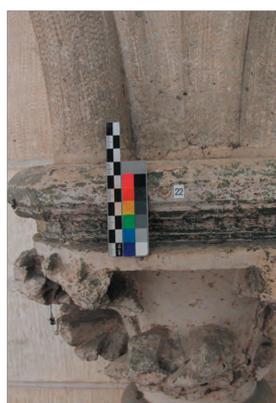
feines Schabeisen (Abb. 03, 06). Im Innenraum wurden gewaltige Flächen im 19. Jahrhundert mit der Zahnfläche überarbeitet. Dabei wurden die Farbfassungen des Mittelalters und späterer Epochen im Chor, im südlichen Querhaus, im östlichen Langhaus und auf den Gewölben bis auf wenige Reste entfernt (Abb. 08, 09).

Abb. 08 Kapitell an der Innenwand. Farbreste und Abarbeitung mit der Zahnfläche 19. Jh. Foto: Bruske 2010.

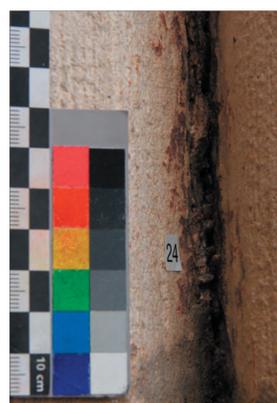
Abb. 09 Südöstlicher Bündelpfeiler des Querhauses. Farbreste und Abarbeitung. Foto: Bruske 2010.

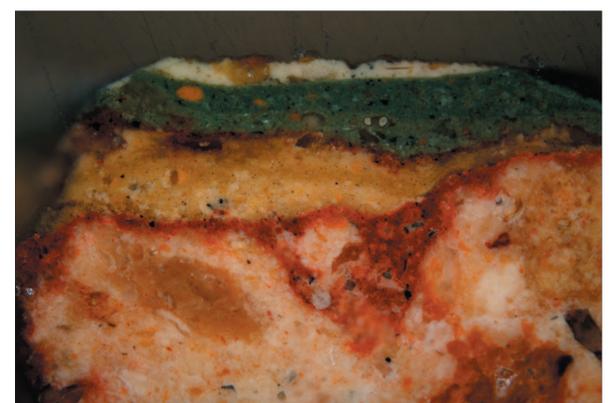
Abb. 12 Probe Nr. 24, Südöstlicher Bündelpfeiler des Querhauses (Abb. 09). Deutlich zu erkennende Farbschichten, Rot, Ocker, Grün, Weiß auf Kalkstein. Anschliff, Polarisiertes Licht. Mikroskopische Aufnahme: Bruske 2010.
