DAS ULMER MÜNSTER – BAUFORSCHUNG ZUM SPÄTGOTISCHEN BACKSTEINBAU DES WESTLICHEN DONAURAUMS

TEIL II – BAUFORSCHUNG AM CHOR DES MÜNSTERS

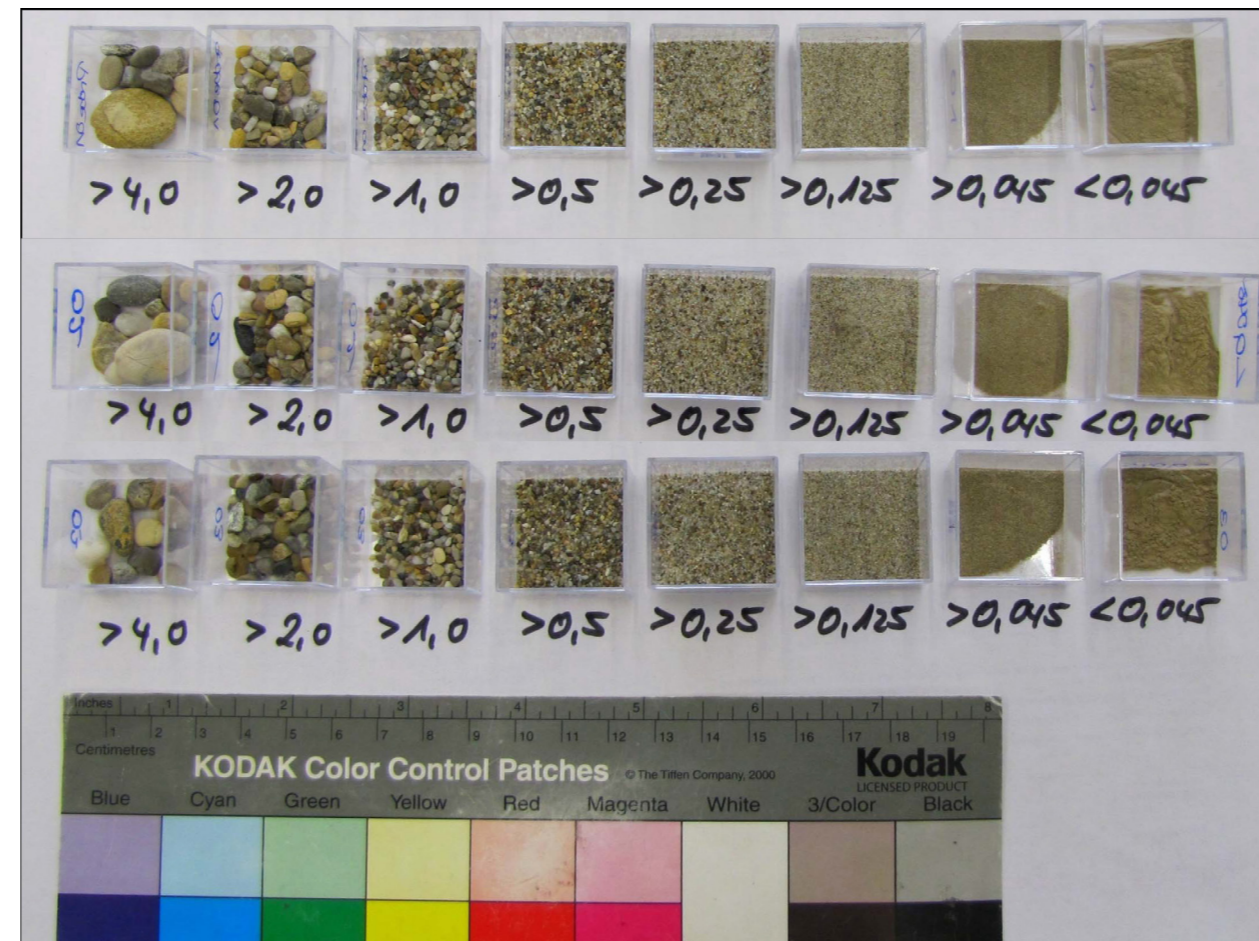
Sieblinien untersuchter Mörtelproben

Zusätzlich wurden ausführliche Befundbücher erstellt und eine eigene Analyse mehrerer Mörtelproben im Labor vorgenommen. Weiterhin wurden an Hand ausgewählter Referenzflächen und zur Einordnung des Münster-Chores in die lokale Bautradition stichpunktartig vergleichende Untersuchungen zu Mauertechnik und verwendeten Backsteinen an anderen mittelalterlichen Backsteinbauten in Ulm durchgeführt.

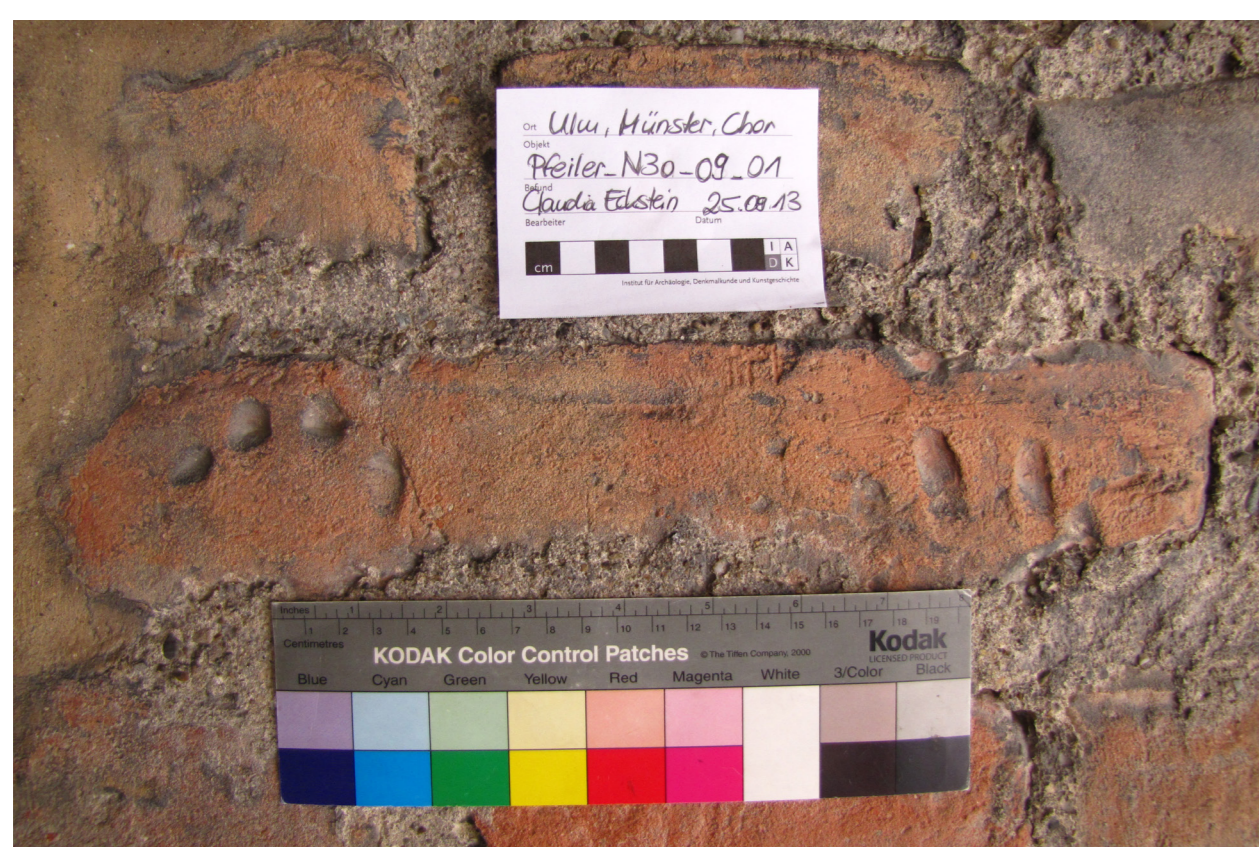
Fingerabdrücke zweier Hände als Relikt des Herstellungsprozesses; können bei dem Wenden und Aufstellen der Steine (Trocknung), beim Herauslösen aus der Form oder beim Einstapeln in den Ofen entstehen

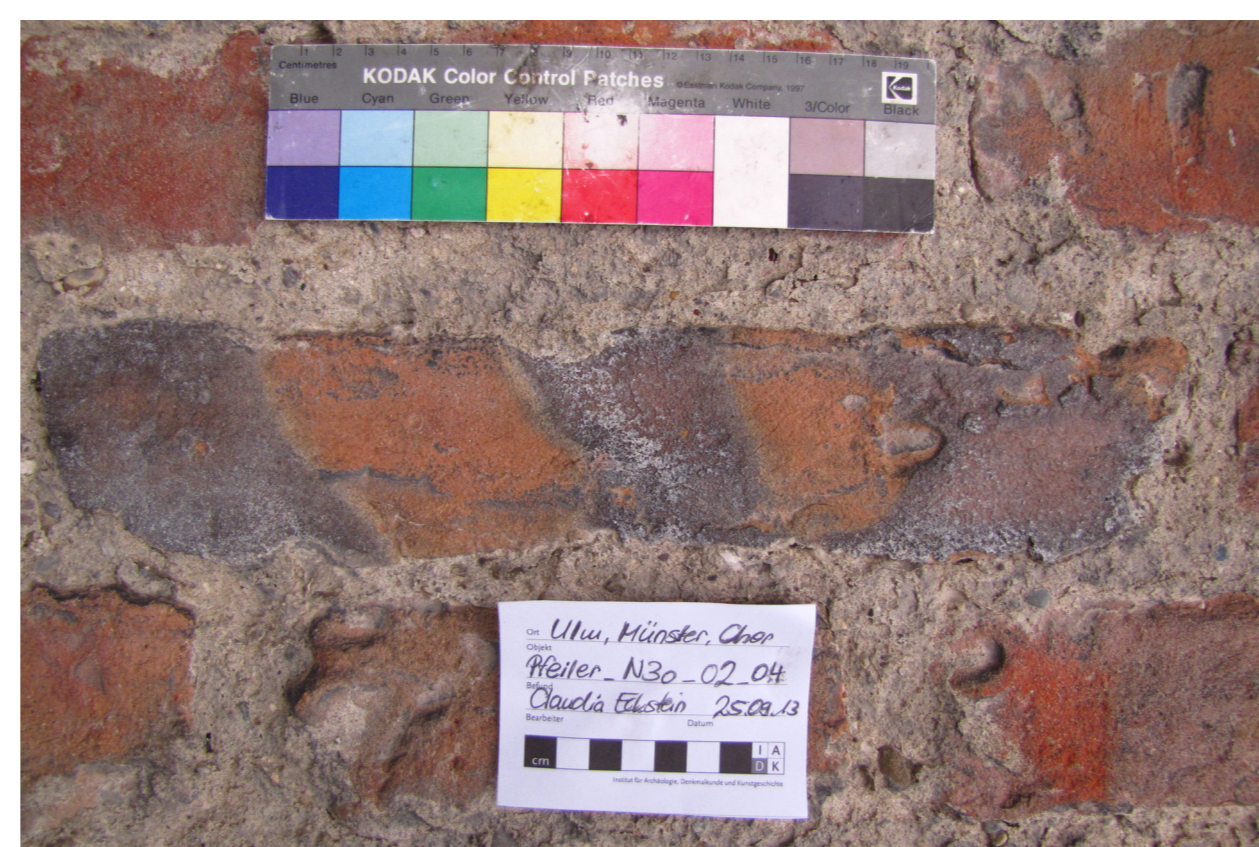
Charakteristische Spuren der Stapelung beim Brand; die Abdrücke ziehen sich diagonal über den Stein; dies zeigt, dass die Steine beim Brand schräg auf den darunter liegenden gestapelt wurden, was gewährleistet, dass die Brenngase in alle Ecken des Brennofens geführt werden konnten

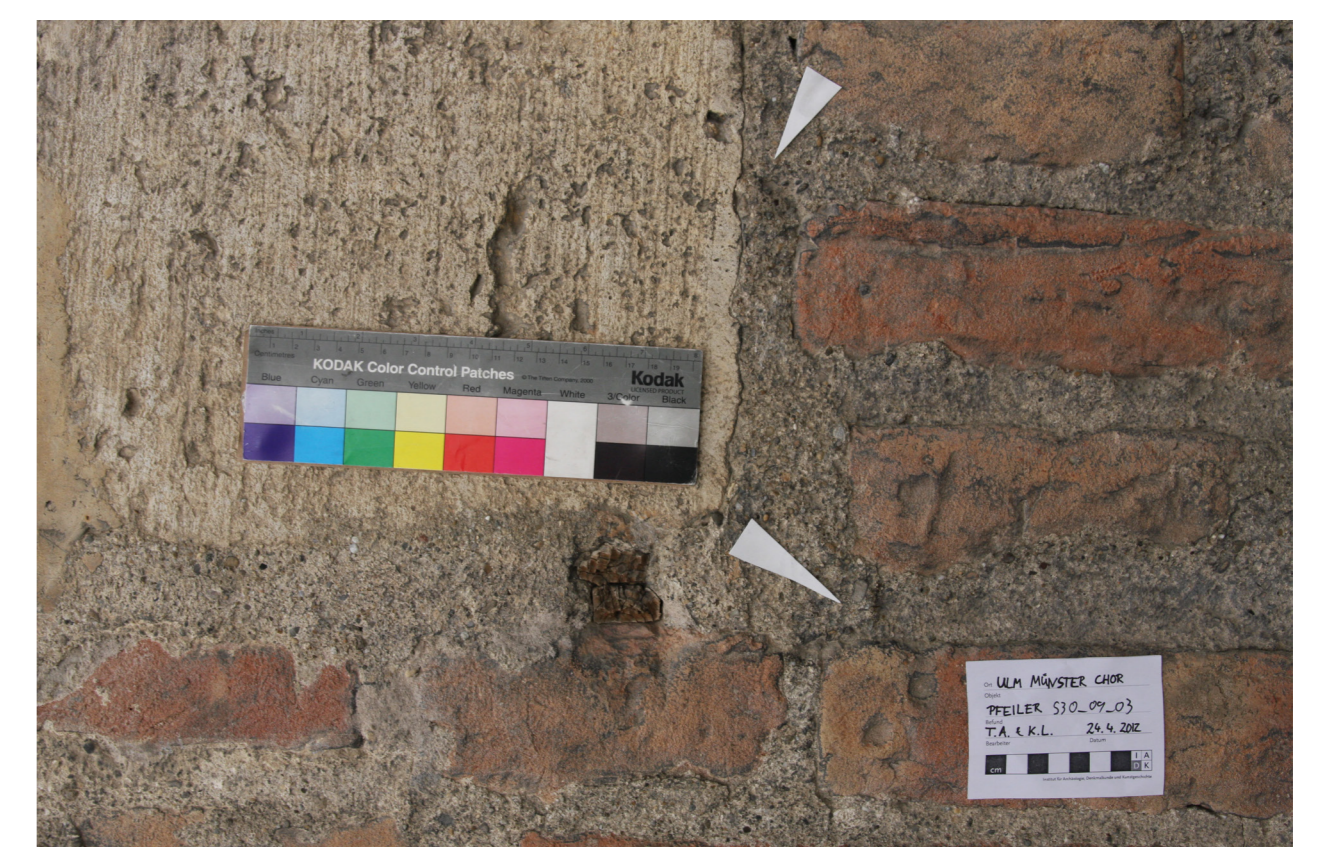
Mörtelgrenzen geben Hinweis auf den Ablauf beim gemeinsamen Aufmauern von Natur- und Backstein im direkten Umfeld der Prophetenfiguren; Hölzchen im Mörtelbett dienten beim Steinversatz zur Nivellierung
