**Ein – Blick in die Denkmalpflegewelt**

**Büro ProDenkmal**  
seit 1990 in Bamberg  
seit 1999 auch in Berlin

**Interdisziplinäre Ausrichtung für die  
Bewältigung komplexer Untersuchungs- und  
Planungsaufgaben in der Denkmalpflege**

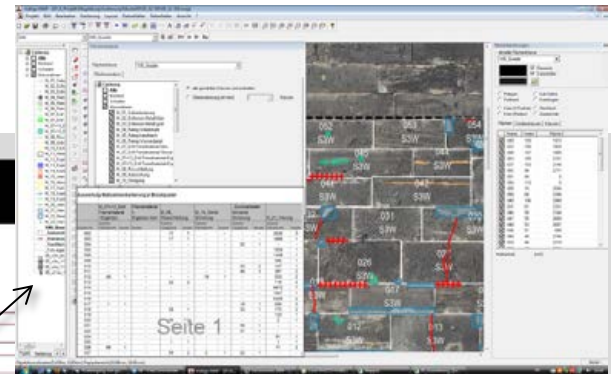
DOM-DIS Dokumentationsdatenbank

Kampagne:	VE 014-N2 Natursteinrestaurierung Nordrum Ebene 3-Oktagon	Stat.Nr.:	0045
Titel:	Bausatz	Bearbeiter:	Stefan Houtloh
Maßnahmenkatalog:	M307 Ergänzung	aufgestellt am:	20. May 2011
Bearbeitungsstand:	Vorzustand	Schadenbild:	defekte Fugentanke

Ziel der Maßnahme ist die konstruktive Verstärkung und die Herstellung eines geschlossenen Wasserabflusses an der Bauteiloberfläche.

Peilstellen im Werkstein wurden mit Steinergänzungsmörtel ergänzt. Die Tiefe und Breite der Ergänzungen variierte. Tragfähige Formen in profilierten und bilgplastähnlichen Bereichen wurden nachgefunden, andere Peilstellen sind mit einem mehrschichtigen Mörtelauftrag verschlossen worden. Gegebenfalls wurden Armierungen in Form von Bewehr- oder V4A-Stäben in die Ergänzungen eingebaut. Die Armierungsstäbe wurden spannungsfrei und entgegen der Peilstellung in die Oberfläche der Peilstelle in abgetriebene Bohrlöcher mit Epoxidharz (Akapox 2010) eingebettet. Die Armierungen wurden bis etwa 1,5 cm unter das Oberflächenniveau der Ergänzungen eingesetzet. An den Rändern lief das Anstrangenniveau des Mörtels auf Null aus.

Erleiderung Bildinhalt/Anmerkungen:  
Reinigung, Klebung der Schalen und Festigung der sandenden Oberflächen als Vorbereitung für die Ergänzungen aus Steinergänzungsmörtel.

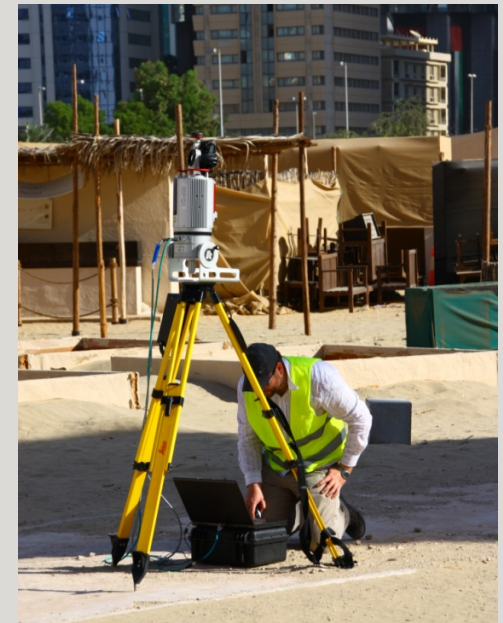
# Terestrisches Aufmaß Tachymeter und 3D Laserscanner

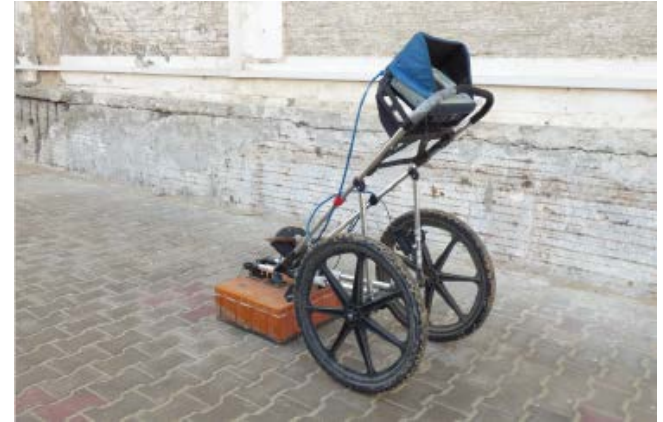
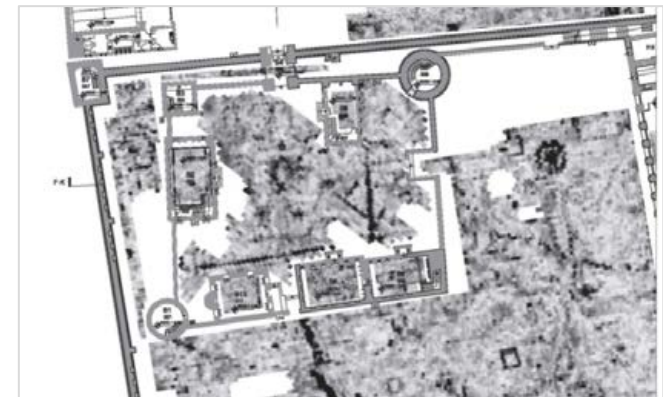
## Georadarmessungen Inner Fort und Outer Palace
