# Archäologische Akademie 2014: Topografische Vermessung der Stufenburg

*Britta Ziegler*

### Die topografische Vermessung der Archäologischen Akademie

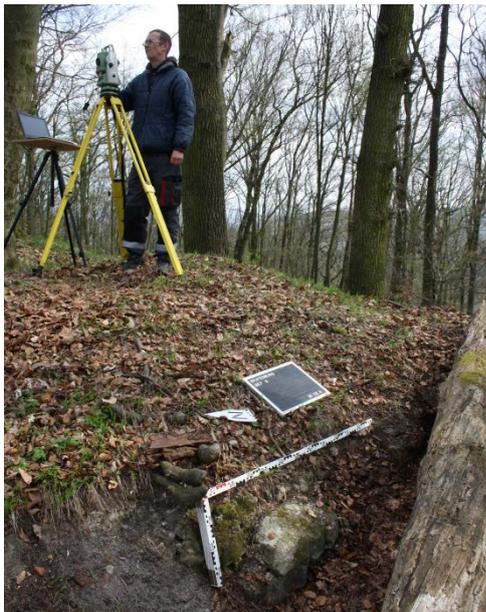
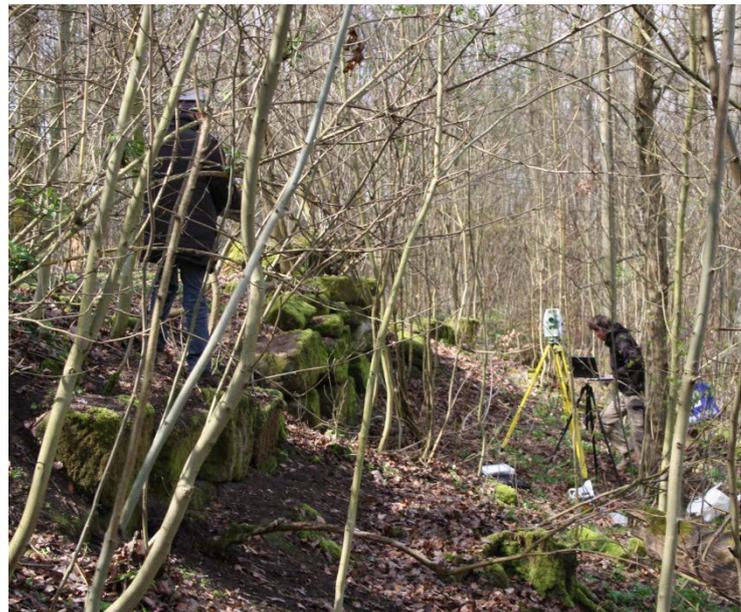
**1 a:** Tachymetrische, CAD-gestützte Vermessung der Hauptburg. Im Vordergrund Quader des Mauerbefunds 8. **b:** Ostterrasse. Vermessung der nördlichen Terrassenmauer (Befund 1) im dichten Unterholz.

Der Lehrstuhl für Archäologie des Mittelalters und der Neuzeit führte im März 2014 auf dem Gelände der Stufenburg eine einwöchige Vermessungs- und Dokumentationsübung durch. Die Denkmaltopografie wurde hierbei tachymetrisch dreidimensional vermessen. In die Planausarbeitung flossen sowohl spezifische Informationen der Kartierung aus den 1970er-Jahren als auch Daten des Digitalen Geländemodells (DGM 1) des Landesamtes für Breitband, Digitalisierung und Vermessung ein (Abb. 2).

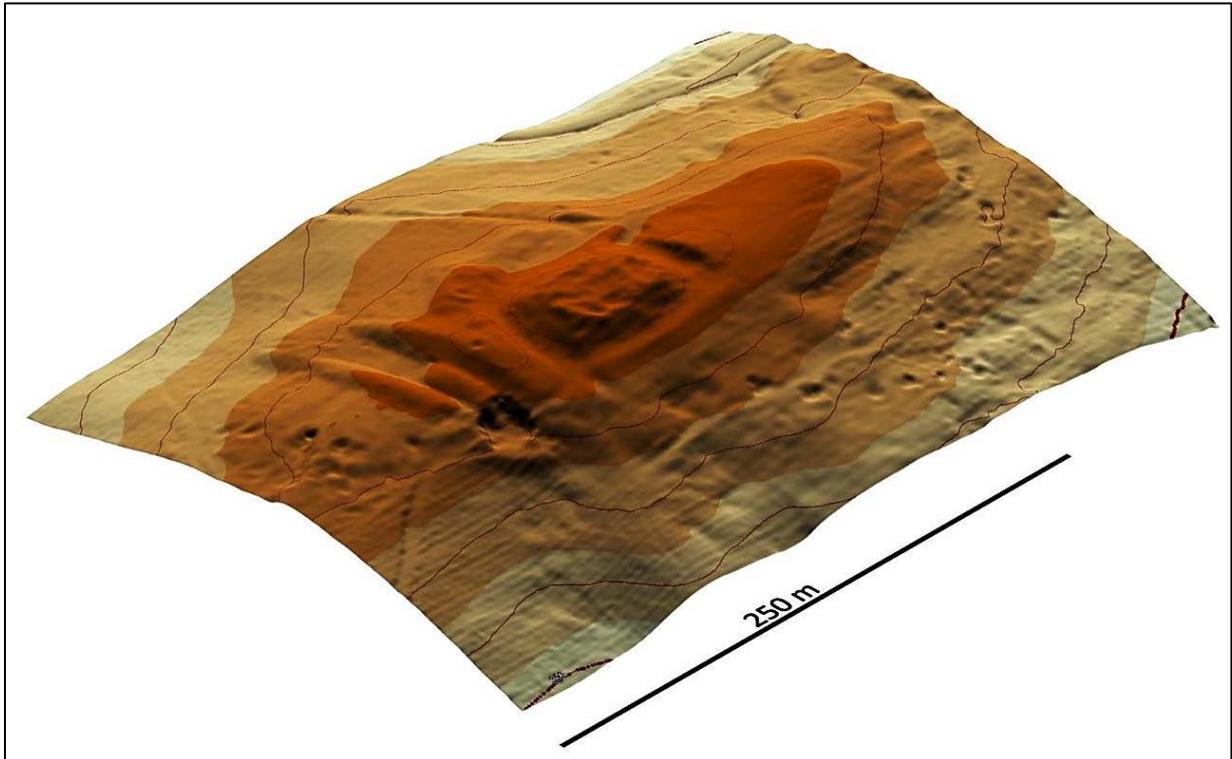
**2** Geländemodell der Stufenburg. Ansicht von Südwest. Geobasisdaten: Bayerische Vermessungsverwaltung.

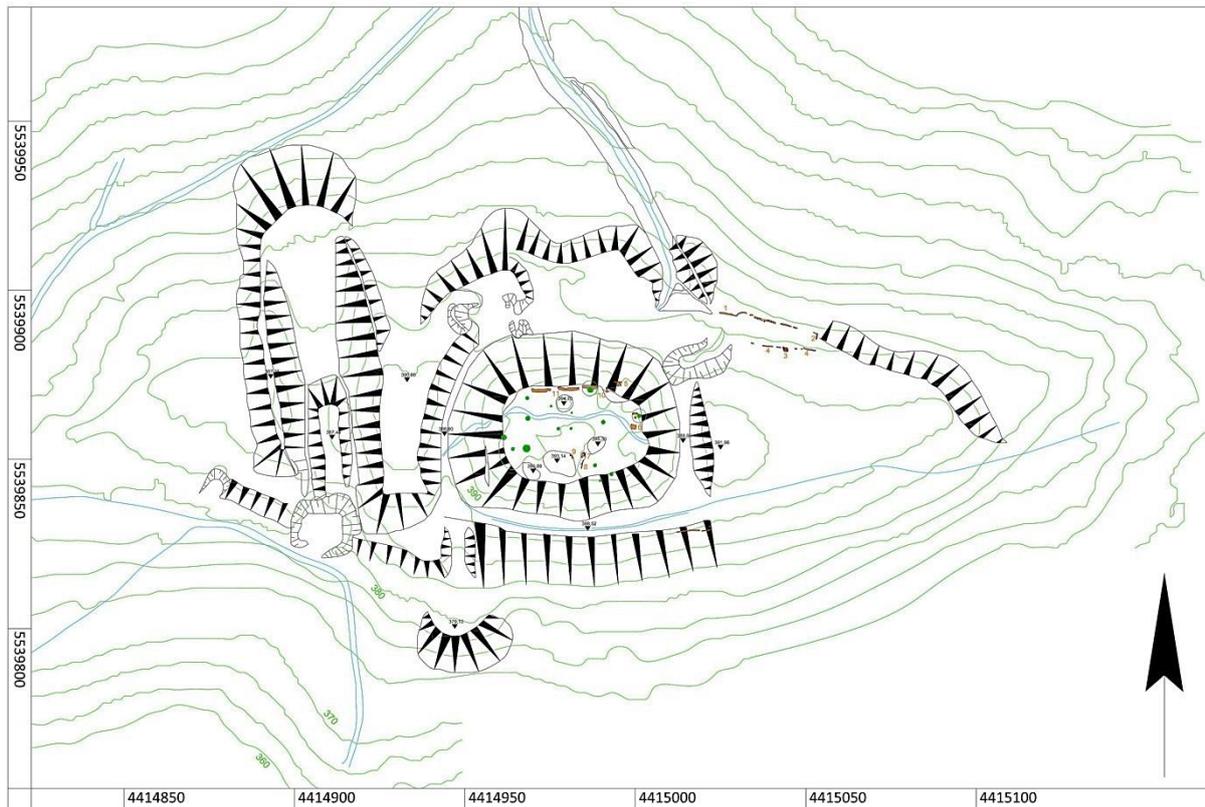
**3** Georeferenzierte Kartierung der Topografie und der Lage der obertägig sichtbaren Mauerbefunde der Stufenburg, Gde. Baunach, Ldkr. Bamberg. Koordinaten: Gauß-Krüger, Höhen: m ü NN. Grün: Höhenlinien. Schwarz: Geländekanten.

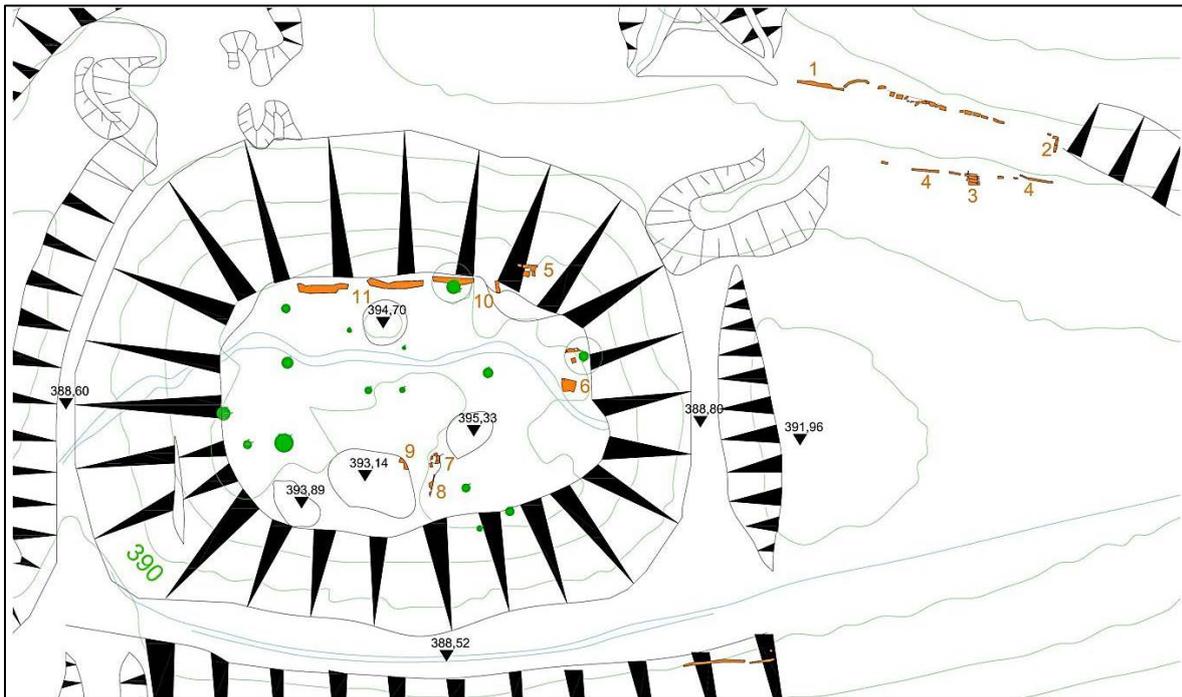
4 Baubefunde (orange) und Baumkataster mit maßstabsgerechter Darstellung der Stammdurchmesser (grün). Hauptburg und westlicher Bereich der Ostterrasse.

Die topografische Geländeaufnahme wurde mit einem Baumkataster ergänzt, das aus Zeitgründen aber nicht komplettiert werden konnte (Abb. 4).

Im nördlichen und östlichen Bereich der in Ostwest-Richtung 41 m langen und 30 m breiten Hauptburg, deren höchste Erhebung auf 395,33 m ü NN liegt, haben sich bis zu 1 m mächtige Abschnitte der Ringmauer erhalten (Abb. 4, Befunde 10, 11).

Nordöstlich der ovalen Innenfläche der Hauptburg, vier Meter außerhalb der Wehrmauer, wurde die Nordostecke eines Gebäudes angetroffen (Abb. 4, Befund 5). Dieser möglicher Weise als Turmfundament interpretierbare Mauerzug aus mächtigen, mit Zangenlöchern versehenen Steinquadern, ist noch in mindestens zwei Lagen erhaltenen.

Im mittleren südlichen Bereich der Hauptburg weisen mehrere topografische Vertiefungen auf die ehemalige innere Bebauung hin. Im nordöstlichen Geländeverlauf der mit 9 m Länge, 7 m Breite und einer Tiefe von 2 m größten Grube zeigt sich anhand der sichtbaren Steinquaderkanten die Position der noch in mindestens zwei Lagen erhaltene Nordostecke eines Innenraums (Abb. 4, Befund 9). Es ist davon auszugehen, dass an dieser Stelle Reste des aufgehenden Mauerwerks eines Gebäudes von Erdreich und Schutt überdeckt sind. Die Breite des Baubefundes ist ebenso wenig erkennbar wie dessen erhaltene Gesamthöhe. Östlich davon weisen weitere, obertägig sichtbare Quader auf eine dichtere Bebauung der Hauptburg hin, als das heutige Erscheinungsbild vermuten lässt (Abb. 4, Befunde 7, 8).

Auch die Stützmauern an der Nordseite des Ost- Plateaus sind noch obertägig erkennbar. Eine südliche Mauer, deren Länge über eine Strecke von 19 m rekonstruiert werden konnte, fasst eine 1,4 m breite, mindestens 4-stufige Treppenanlage ein, die einen Geländeabfall von 70 cm überwindet (Abb. 4, Befunde 4, 3). 8 m nördlich der Stützmauer verläuft parallel hierzu ein weiterer, mindestens 30 m langer Baubefund, dessen Nordost-Ecke eindeutig lokalisierbar ist (Abb. 4, Befunde 1, 2). Die Mauer

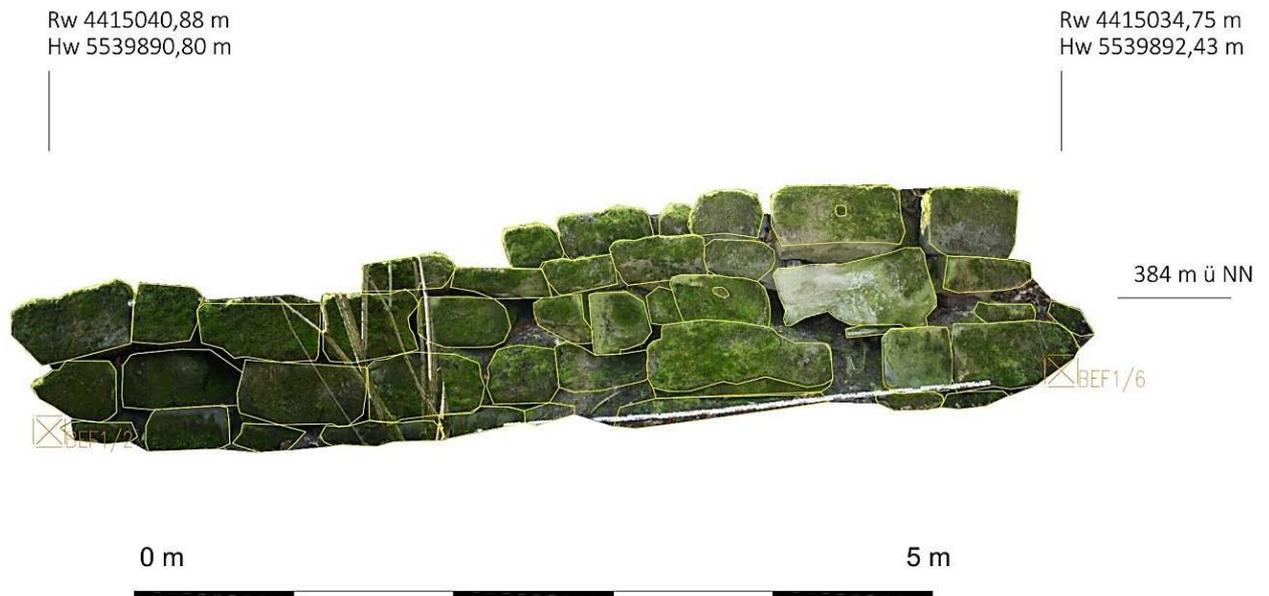
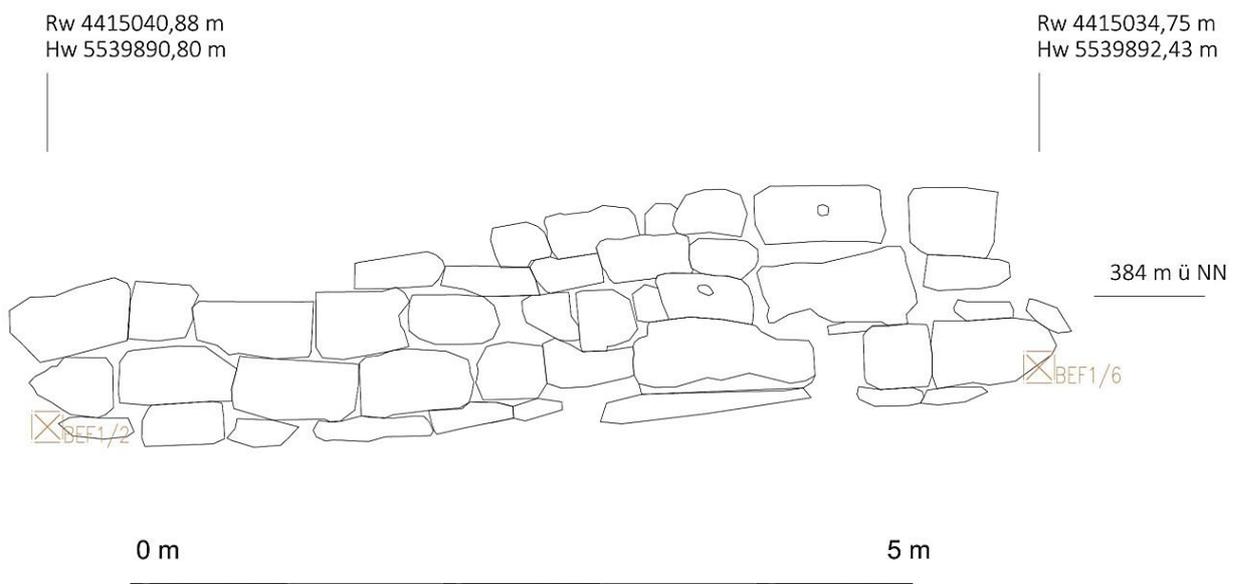
**5** Umzeichnung des Orthofotos von Befund 1, nordwestliche Befestigung der Ostterrasse der Stufenburg. Lagerhaft verbaute Sandsteinquader, z.T. mit Zangenlöchern.

Alle obertägig sichtbaren Mauerbefunde wurden, mit fortlaufenden Nummern versehen, fotografiert. Der in drei Steinlagen obertägig erhaltene Mauerbefund 1 wurde mittels digitalisierter Orthofotoentzerrung dokumentiert (Abb. 5).

besteht aus recht unregelmäßigen Quadern, die zum großen Teil Zangenlöcher aufweisen. Da an dieser Stelle noch fünf Steinlagen obertägig erhalten sind, wurde von der Maueransicht eine Orthofotoentzerrung angefertigt (Abb. 5).

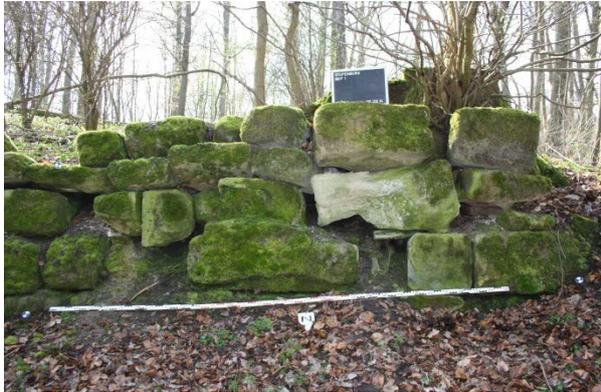
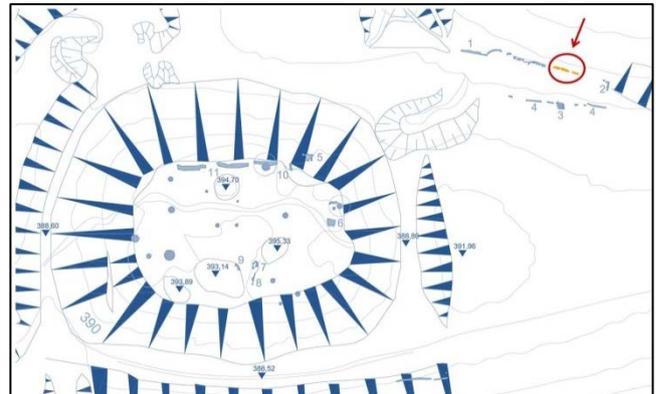
1 Ostterrasse. Befund 1. Nördliche Terrassenmauer von Norden. Westteil des Orthofotos von Norden.

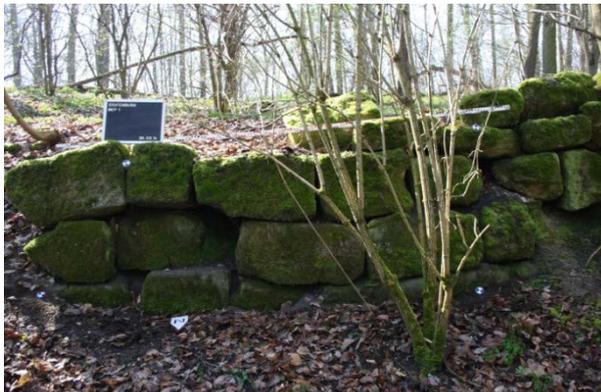
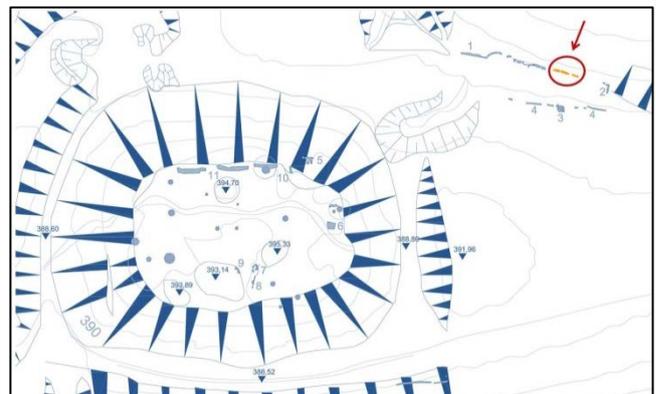
2 Ostterrasse. Befund 1. Nördliche Terrassenmauer von Norden. Ostteil des Orthofotos.

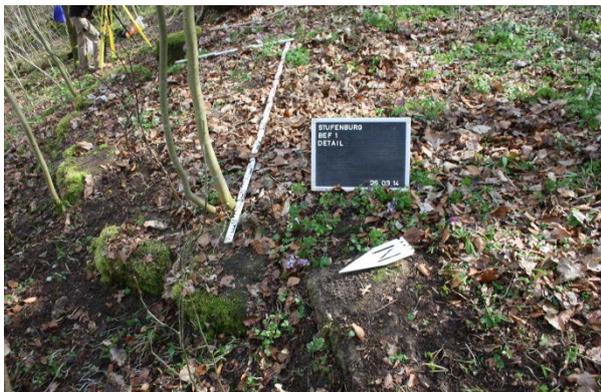
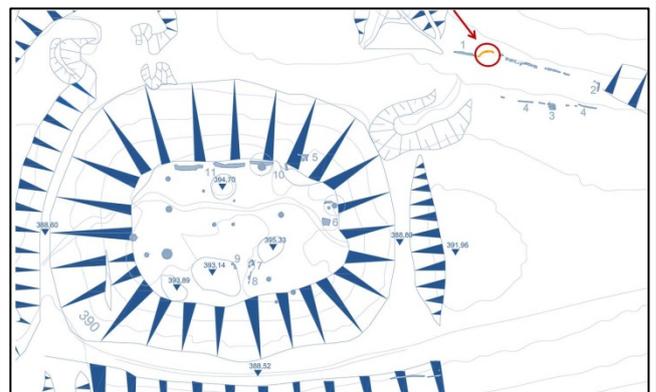
3 Ostterrasse. Befund 1. Rundturm (?) von Nordwesten.

In ihrer westlichen Hälfte beschreibt die Außenseite der nördlichen Stützmauer ein Halbrund von ca. 4 m Durchmesser, welches möglicherweise als Turmfundament interpretiert werden kann.

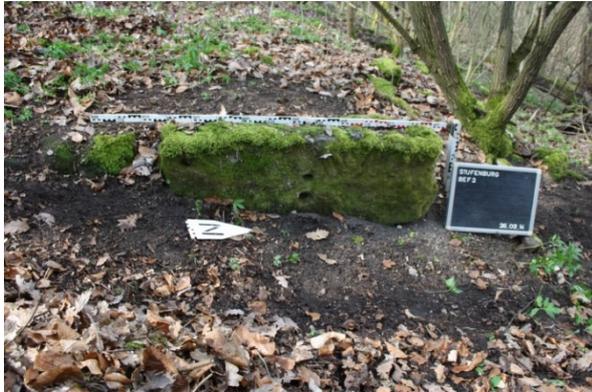
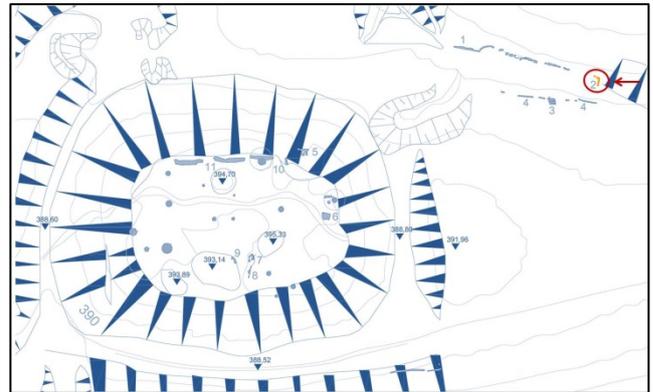
**1** Ostterrasse. Befund 2. Nordost-Ecke der nördlichen Terrassenmauer von Osten.

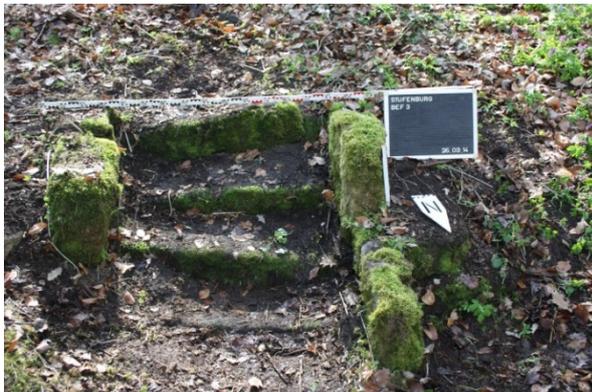
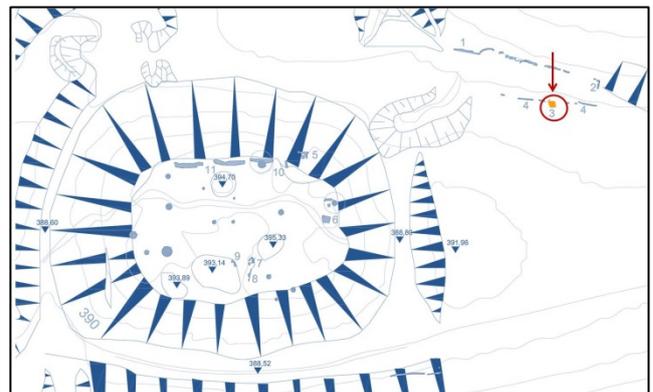
**2** Ostterrasse. Befund 3. Treppenanlage in der südlichen Terrassenmauer von Norden.

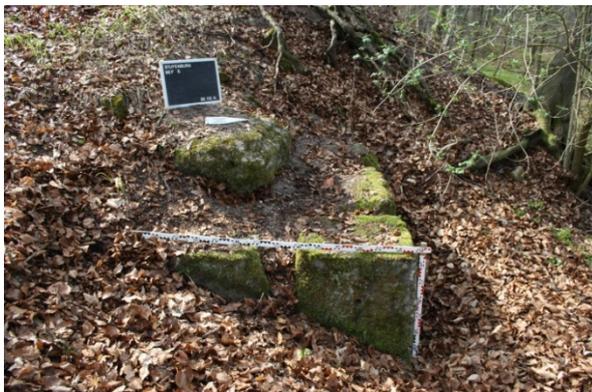
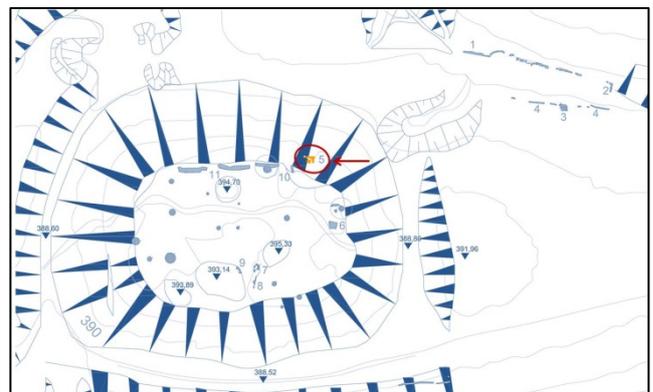
**3** Hauptburg. Befund 5. Nordost-Ecke eines der Ringmauer vorgelagerten Turms von Osten.

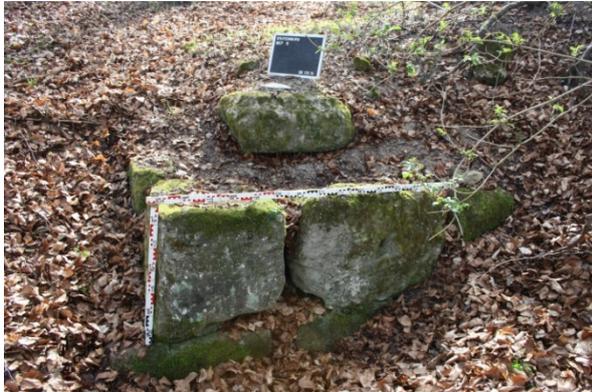
1 Hauptburg. Befund 5 von Norden.

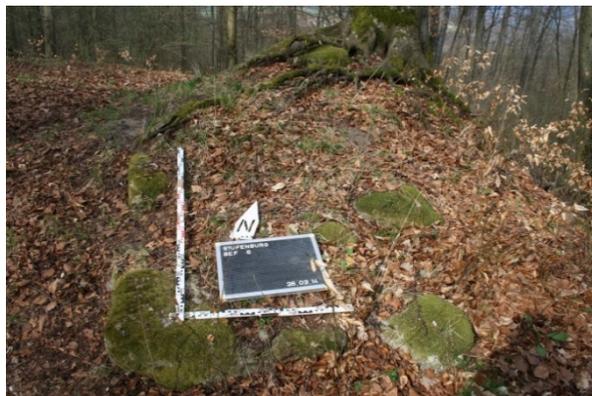
2 Hauptburg. Befund 6. Östlicher Abschnitt der Ringmauer von Süden.

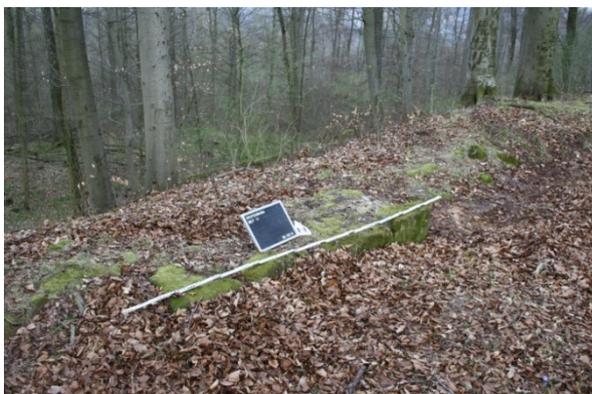
3 Hauptburg. Befund 11. Nördlicher Abschnitt der Ringmauer von Südwest.

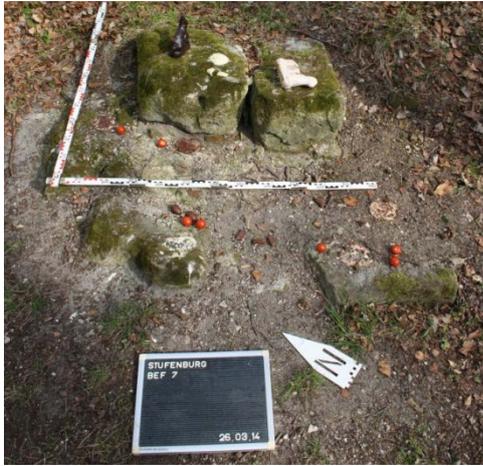
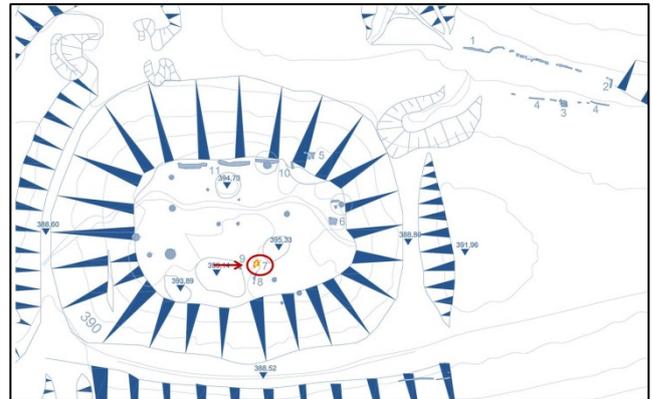
**1** Hauptburg. Befund 7 von Westen. Die auf den Steinen abgelegten Nahrungsmittel sind von Wanderern zurückgelassen worden.

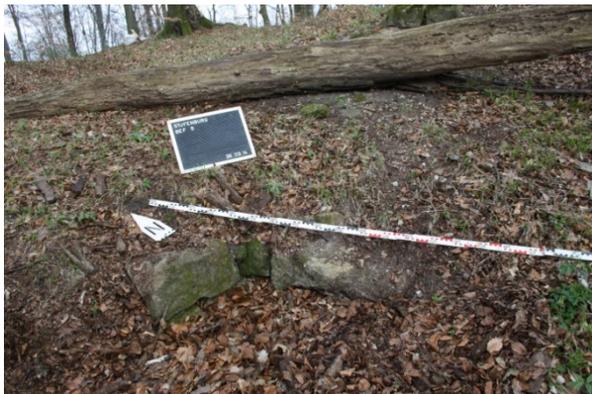
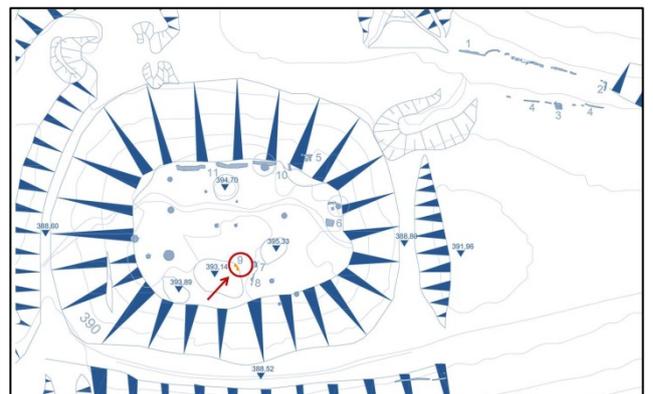
**2** Hauptburg. Befund 9. Innere Nordost-Ecke eines Gebäudes, das im Süden an die Wehrmauer stieß, von Südwest.

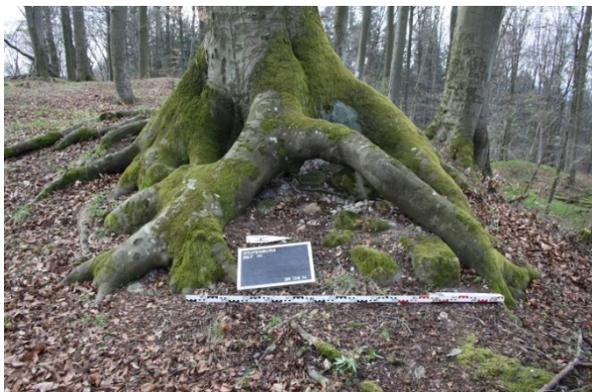
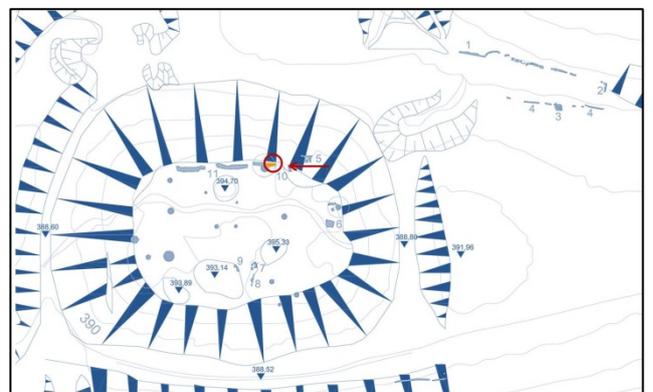
**3** Hauptburg. Befund 10. Nördlicher Abschnitt der Wehrmauer von Westen.

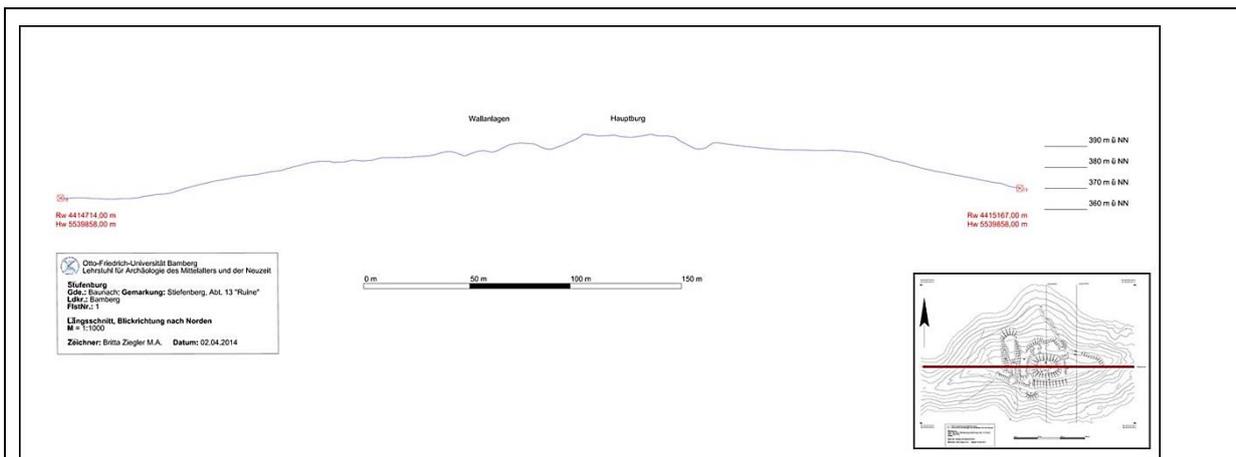
1 Längsschnitt, Blickrichtung nach Norden.

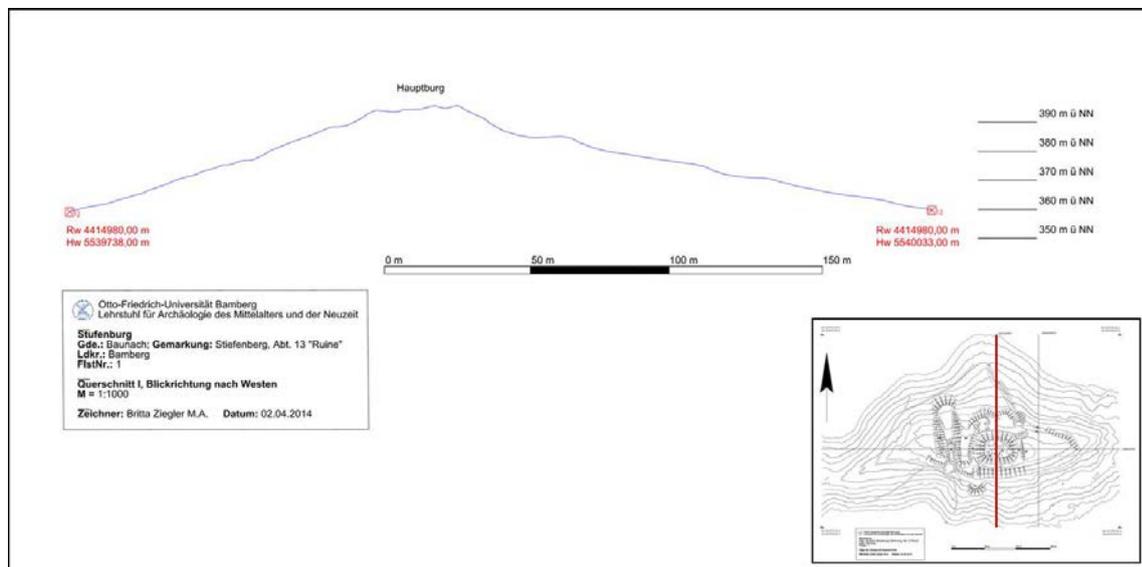
2 Querschnitt I; Blickrichtung nach Westen.

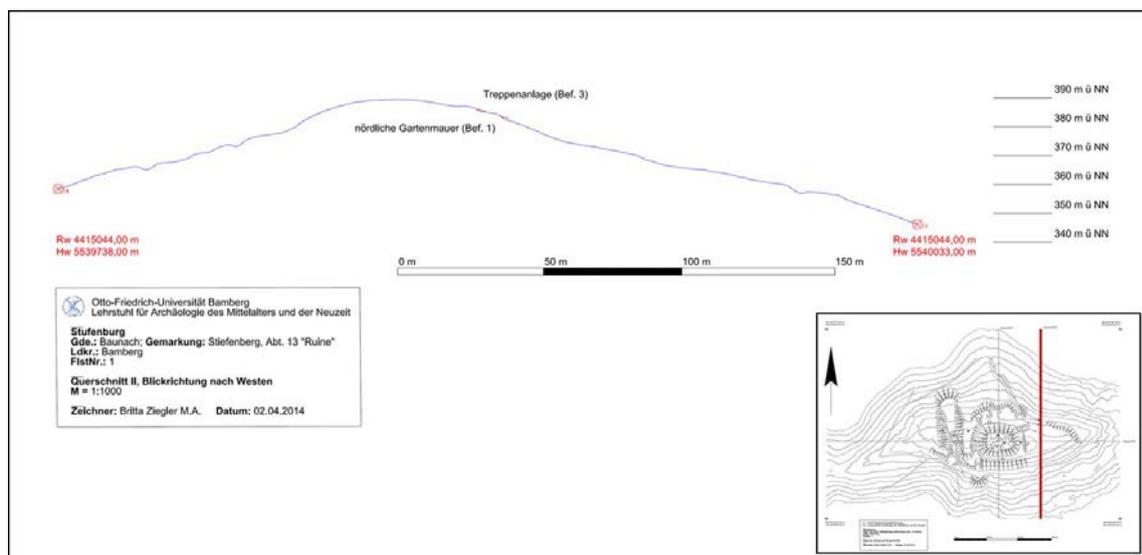
3 Querschnitt II, Blickrichtung nach Westen.
