Das römische Neuenstadt: Zwischenergebnisse und Fragen

Mit dem Jahr 2024 endeten in Neuenstadt nach drei Kampagnen die Ausgrabungen im aktuellen, durch die Deutsche Forschungsgemeinschaft geförderten Projekt. Wie auch in den Vorjahren fanden diese zugleich als Lehrgrabung der Universität Bamberg statt; außerdem ermöglichte die Zusammenarbeit mit der Gesellschaft für Archäologie in Württemberg und Hohenzollern e. V. die Teilnahme von Freiwilligen. Weitere geophysikalische Prospektionen schlossen die meisten Lücken im mutmaßlichen antiken Stadtgebiet. Für das nächste Jahr sind die Auswertung der Grabungen sowie die Publikation der Ergebnisse vorgesehen.

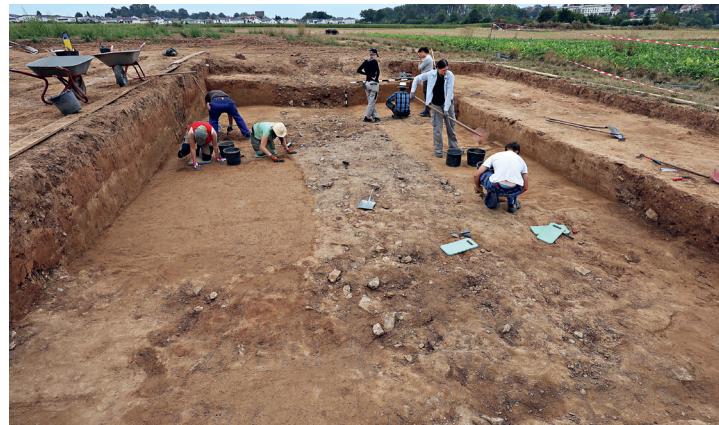
179 △ Neuenstadt a. K. Die ausgebrochenen Mauerzüge an der Südwestecke des Gebäudes A werden freigelegt.

Die bisherigen Untersuchungen haben ergeben, dass es sich bei dem großen Gebäude A am höchsten Punkt der Siedlung um einen zweischiffigen, basilikaartigen Bau handelt. Die aktuelle Kampagne galt vor allem der Frage, ob die im Magnetogramm erkennbaren Strukturen in der Südwestecke eine Fortsetzung des Gebäudes nach Süden zu erkennen geben. Zunächst zeigte sich, dass auch hier die Bausubstanz bei der Gewinnung von Straßenbaumaterial in den 1920er Jahren weitestgehend „ausgeraubt“ worden war (Abb. 179). Somit zeugen einerseits nur die breiten und tiefen „Raubgruben“ von der Monumentalität des Gebäudes, andererseits belegen große Bruchstücke in der Wiedereinfüllung einen Fundamentsockel aus Sandsteinblöcken. In dieser Position waren Blöcke in den 1920er Jahren noch vorhanden.

Die in den Messbildern der Geophysik erkennbaren Anomalien stellten sich jedoch nicht als Teile eines vorgelagerten, architektonisch eingerahmten Platzes heraus, wie er als *forum* bei einer römischen *basilica* vielfach bekannt ist, sondern als kräftige Mauer- vorlagen. Diese ungewöhnlich weit hervortretenden Stützen sollten vermutlich die am Hang verlaufende Außenwand des Gebäudes stabilisieren.

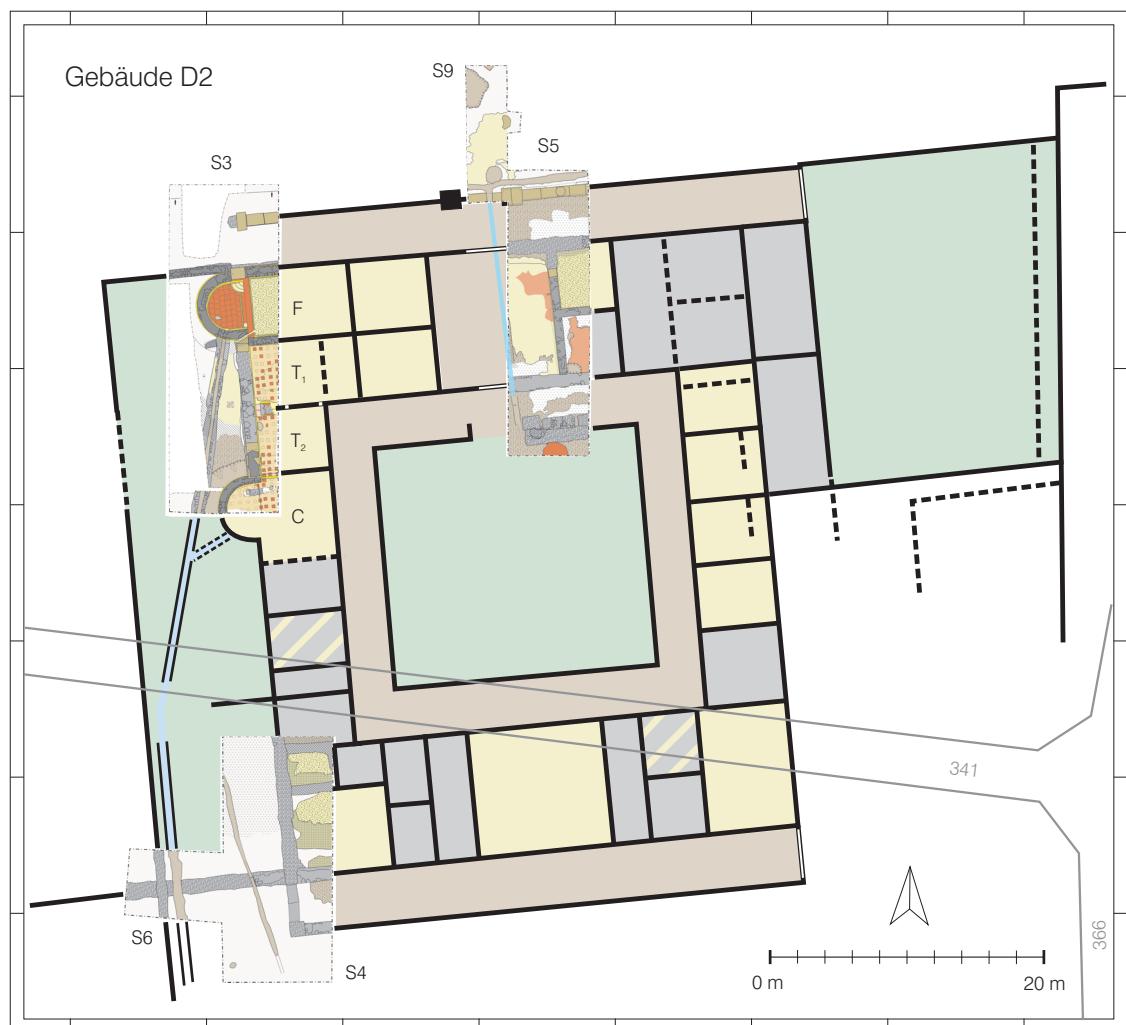
180 ▽ Neuenstadt a. K., Gebäude D2. Grundriss nach geophysikalischen Messungen und den Ausgrabungen 2022–2024 (S3–6 und S9). Innenräume mit Estrichböden hellgelb, ohne Estrich grau; außerhalb der Grabungsschnitte Bewegungsflächen innen und vor dem Bau hellbraun, Höfe bzw. Gärten grün.

Das Gebäude D2 ist ein ca. 50 m auf 50 m großer, allseitig um einen Hof angeordneter Baukomplex östlich der Thermen D1. Aufgrund der vielfältigen und oft außerordentlich gut erhaltenen Befunde mussten sich die Untersuchungen auf die wichtigsten Bereiche beschränken (Abb. 180).

Hinter diesem Torbau folgte eine Eingangshalle mit geometrisch gestalteter Wandmalerei (Abb. 180). Ein unregelmäßiger Kalkmörtelestrich in der Halle diente vermutlich als Unterlage für Holzdielen oder einen Belag aus Ziegel- oder Steinplatten. Eine Wasserleitung führte unter dem Hallenboden in den Binnenhof des Gebäudes.

Im Süden schloss sich ein weiterer Säulengang an, der peristylartig einen Innenhof bzw. -garten umschloss. Er wies mindestens zwei Bauphasen auf (Abb. 180). Senkrecht an die Frontseite anstoßende Mauerpartien deuten vielleicht auf Nischen für Inschriften und/oder Statuen innerhalb des Umgangs hin. Jedenfalls dürfte es kein Zufall sein, dass aus dem Schutt das nackte Bein einer kleinen Steinstatue geborgen werden konnte.

Kleinere Nachuntersuchungen fanden im Westteil des Gebäudes D2 mit dem eingebauten Badetrakt statt (Abb. 180). Der Oberboden der hypokaustierten Räume erwies sich als vollständig entfernt. Auch von den tragenden Säulchen aus Ziegelplatten hatten sich nur geringe Reste erhalten. Im Norden ruhte eine Zwischenwand des Badetraktes auf einem Fundament aus Bruchsteinen und Ziegeln. Durchlässe ermöglichten die Heiß-

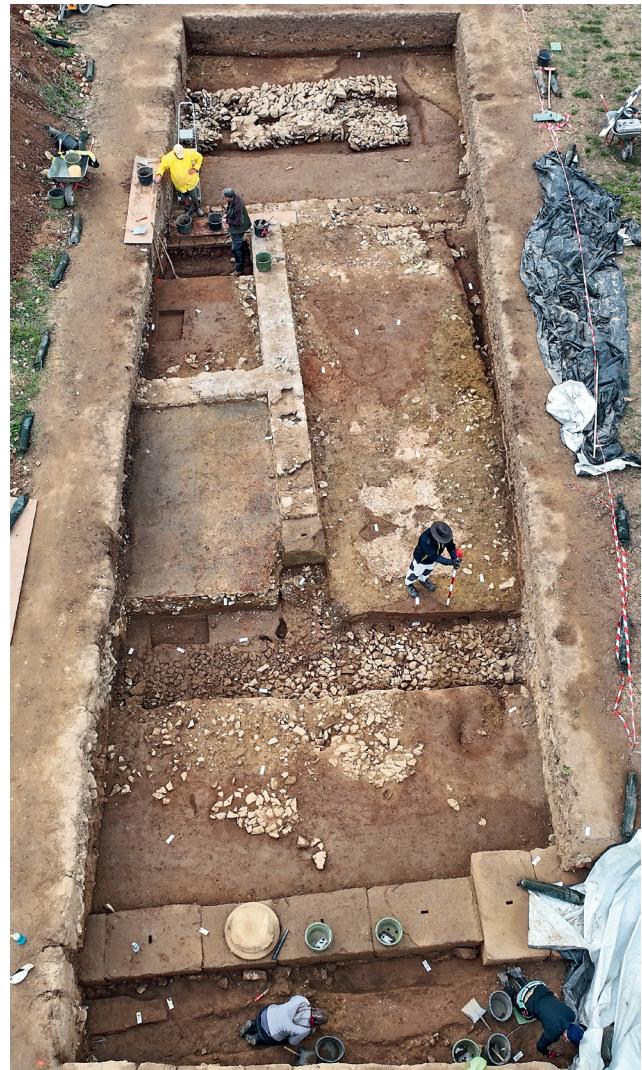
181 ▽ Neuenstadt a. K. Die Frontseite des Gebäudes D2 mit den dahinterliegenden Räumen im zentralen Eingangsbereich während der Freilegungsarbeiten. Im Hintergrund die mehrphasige innere porticus. Blick auf Schnitt 5 von Nord.

Dem Bau ist im Norden ein Säulengang vorgesetzt (Abb. 181). Eine Basis stand noch auf dem Säulenunterbau, Teile einer größeren Säulenbasis lagen im Vorfeld. Die kleineren Säulen waren schätzungsweise 4–5 m hoch und standen in einem Abstand von etwa 3 m auf einem einstufigen Unterbau aus Sandsteinblöcken. Der zentrale Eingangsreich wurde von zwei dickeren und höheren

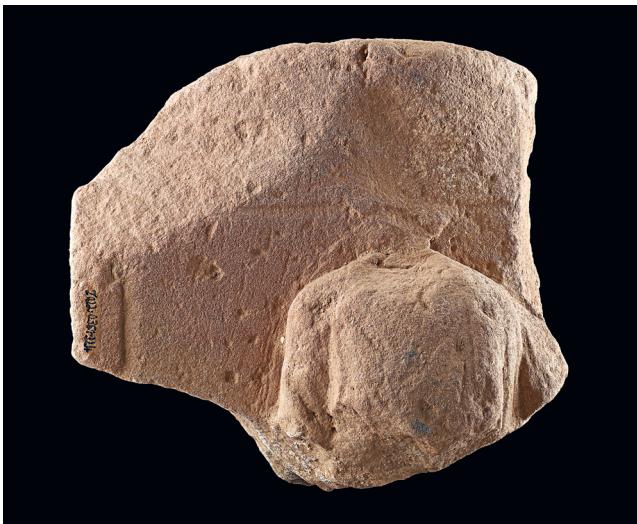
182 △ Neustadt
a.K. Sitzstatue einer
Göttin aus dem Bad
in D2, vermutlich
handelt es sich um
Fortuna balnearis
(Glücks- und Heil-
göttin im Bad).

als die Wände des Gebäudes teilweise noch einige Meter hoch aufrecht gestanden haben müssen, denn deren Überreste lagen auf dem wiedereingefüllten Hypokaustschutt. Darin fand sich auch das Fragment einer mutmaßlichen Fortunastatuette (Abb. 182).

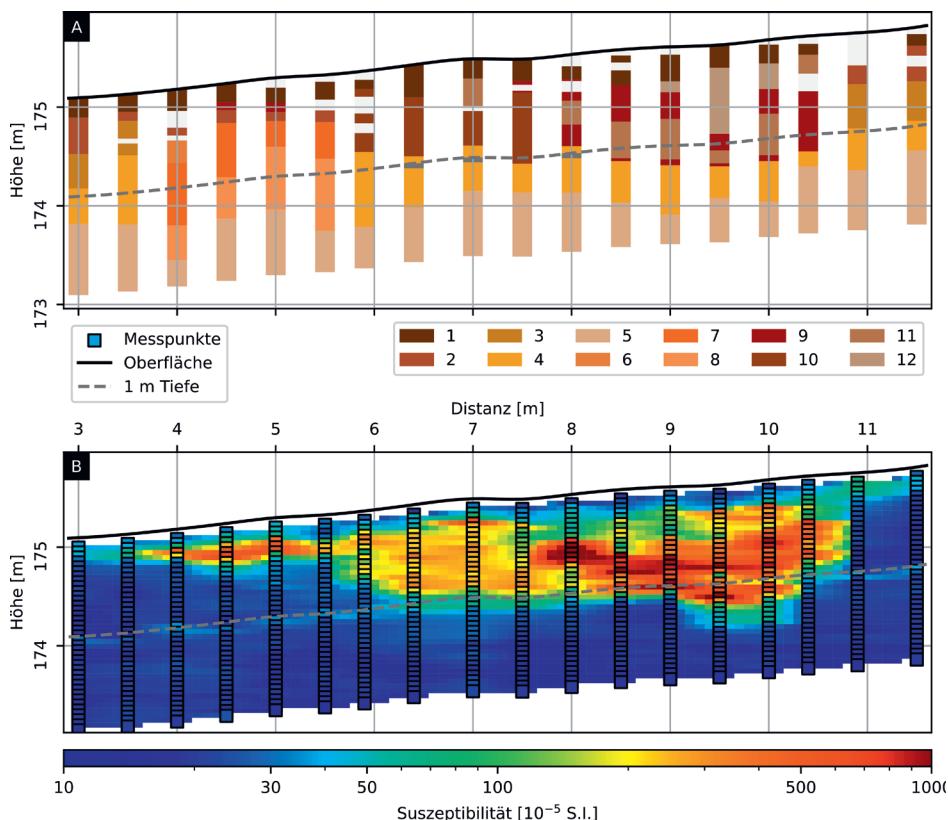
184 ▲ Neuenstadt.
A Bohrkerne dargestellt als Schichten 1–12 mit Schicht 9 aus stark verziegeltem Lehm.
B Suszeptibilitätsmessungen aus den Bohrlöchern (Rechtecke) interpoliert als Profil als Querschnitt durch den Ofen.

zeigt, in welcher Tiefe sich das magnetische Material befindet, und ist damit eine hervorragende Ergänzung zur magnetischen Prospektion (siehe Infokasten). Durch die kombinierten Methoden konnten die untersuchten magnetischen Anomalien als Öfen bzw. Gruben identifiziert werden. Darüber hinaus konnten Proben für ¹⁴C-Datierungen gewonnen werden.

Abbildung 184 zeigt das Profil durch eine positive magnetische Anomalie, die über die Bohrungen und Suszeptibilitätsmessungen als Ofen (ungeklärter Funktion) identifiziert werden konnte. Teil A dieser Abbildung zeigt die als Schichten dargestellten Bohrkerne mit einer Schicht aus stark verziegeltem Lehm (9). Teil B zeigt die Messungen der Suszeptibilität bestehend aus den einzelnen Messpunkten im Vordergrund und einer Interpolation im Hintergrund. Die höchsten Messwerte ($> 700 \cdot 10^{-5}$ S.I.) fallen räumlich mit dem verziegeltem Lehm zusammen und deuten auf einen Ofen hin. Eine Holzkohleprobe datiert in den Zeitraum cal AD 84–214 (95%). Der mutmaßliche Ofen gehört demnach zur römischen Siedlung.
