Laon-Untersuchungen im Rahmen des BMBF-Projektes „MITTELALTERLICHE PORTALE ALS ORTE DER TRANSFORMATION“

Objekt: Südliches Westportal der Kathedrale von Laon. Besonders Tympanon und Archivolten des Weltgerichtportals, sowie die zur mittelalterlichen Westfassade gehörenden Figuren in Templerkapelle und Museum.

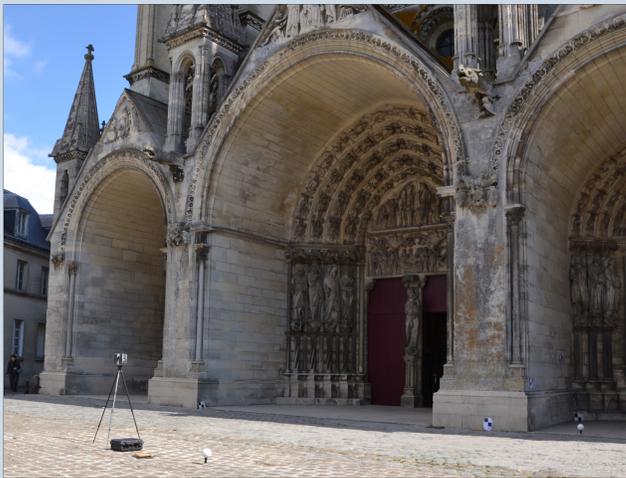
Abb.1.: Vermessung mit terrestrischen Laserscanner (Tenschert 2016)

Im Vorfeld der Projektkampagne im September erfolgte bereits im April die Vermessung des Portals mit einem terrestrischen Laserscanner (Faro Focus3D). Durch die präzise und zeiteffiziente Aufnahme vor Ort konnte unkompliziert eine Punktwolke der Portalsituation als Grundlage für die Umzeichnung in CAD-Bestandspläne generiert werden. Die erstellten Pläne dienten vor Ort als Kartierungsgrundlage.

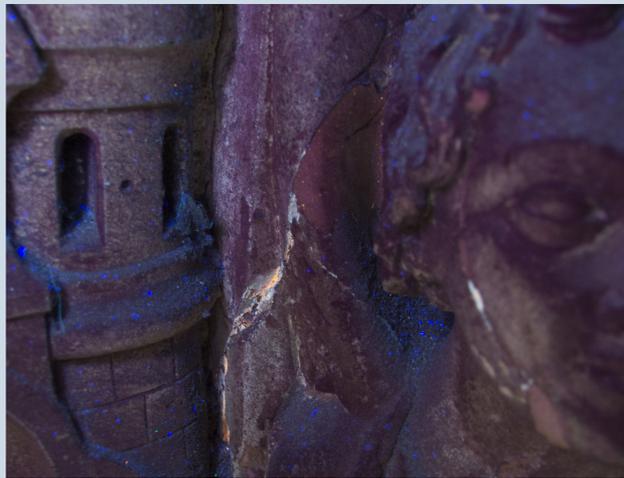
Abb.2.: Klebung Tympanon UV-Licht (Tenschert 2016)

Auffällig sind zudem die am Portal verwendeten Kittmassen, die teilweise auch zum Modellieren von Fehlstellen genutzt wurden. Diese unterscheiden sich deutlich in ihrer Farbigkeit vom verbauten Steinmaterial. Die Kittmassen sind an der Oberfläche ocker- bis rotockerfarben und zudem mechanisch sehr stabil. Beispielsweise an der rechten oberen Ecke des Sturzes ist außerdem deutlich zu erkennen, dass die – vermutlich beim Ausbau im 19. Jhd. – gebrochenen Teile mit Schellack geklebt wurden. Für die Verwendung von Schellack spricht die orange UV-Aktivität. Die dünnen Klebefugen wurden an der Oberfläche zusätzlich mit Kitt geschlossen. Auch an weiteren Klebungen ist dieses Vorgehen zu sehen, außerdem fallen die sehr präzisen, dünnen Klebungen an den angesetzten Köpfen der Archivoltenfiguren auf.

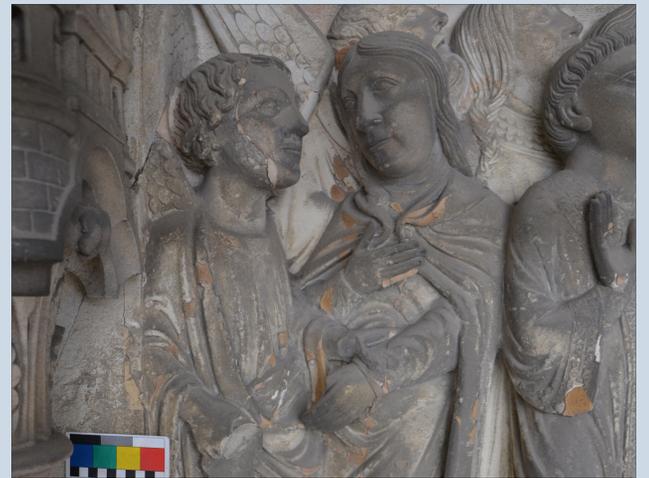
Abb.3.: Befundstelle am Sturz (Tenschert 2016)

Während der Kampagne im September konnte der Bestand des Portals vor Ort vom Gerüst aus eingehend untersucht werden. Insgesamt fielen neben den Ergänzungen des 19. Jahrhunderts die unterschiedlichen Verwitterungserscheinungen der angesetzten Teile im Vergleich zu den mittelalterlichen Resten auf. Letztere weisen auch starke Verschwärzung der Oberfläche auf. Hierbei erscheinen die Figuren stärker verschmutzt als die Rücklagen. Zudem konnten an vielen Stellen im Archivolten- und Tympanonbereich großflächig vor allem ockerfarbene und wenige rote Fassungsreste auf den mittelalterlichen Teilen beobachtet werden. Diese Fassungsreste sind nicht auf den Ergänzungen zu finden. Im Kircheninneren konnten anhand einiger Farb- und Gestaltungsbefunde ergänzende Beobachtungen zur Geschichte des Portals gemacht werden.

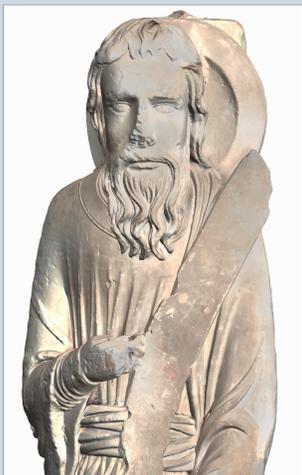
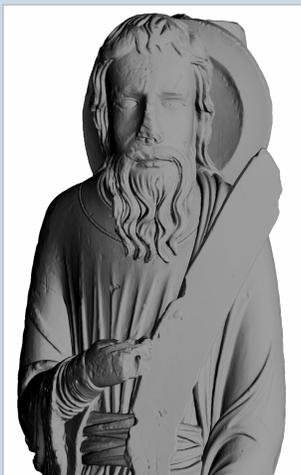
Abb.4.: 3D-Modell Figur Templerkapelle Textur/Oberfläche (Tenschert/Lackner/Pallas 2016)

Ergänzend zu der terrestrischen Vermessung erfolgte die hochauflösende 3D-Dokumentation von ausgebauten Figuren und Ornamenten: Mit verschiedenen Scantechniken und SFM wurden zwei Gewändefiguren in der Templerkapelle, mehrere Kapitelle und weitere figurale und ornamentale Teilstücke auf der Empore der Kathedrale und im Museum erfasst. Je nach Zugänglichkeit und benötigter Genauigkeit wurde zwischen einen optisch getrackten handgeführten Laser-

scanner (T-Scan, Carl Zeiss Optotechnik GmbH, Genauigkeit: +/- 30 µm), einem handgeführten Weißlichtstreifenprojektionsscanner (Artec MHT, Genauigkeit: bis zu 0,5 mm) und der Dokumentation mittels SFM entschieden. Die resultierenden 3D-Modelle können als Grundlage für Rekonstruktionen, Monitoring und Studien zur Herstellungstechnik und Verwitterungserscheinungen genutzt werden.

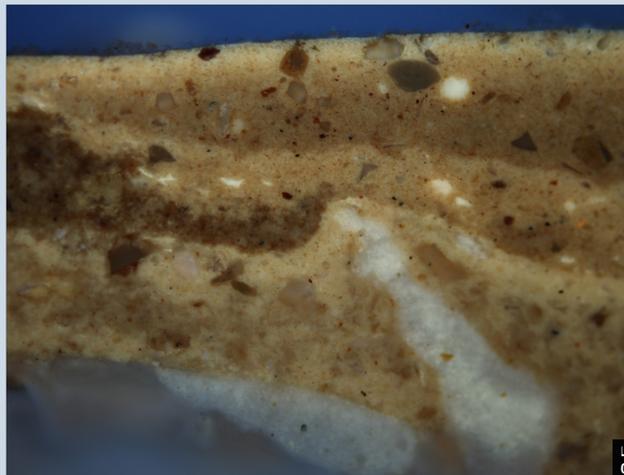
Abb.5.: Lichtmikroskopie Querschliff von Probe unter UV-Licht (Tenschert 2016)

Zur Klärung der zeitlichen Einordnung verschiedener Restaurierungsmaßnahmen werden die vor Ort sensibel entnommenen Materialproben im Labor der Restaurierungswissenschaften sowohl lichtmikroskopisch als auch mittels Rasterelektronenmikroskopie mit EDS untersucht. Die dazu angefertigten Querschliffe geben Aufschluss über Schichtenfolgen und die Materialzusammensetzung.

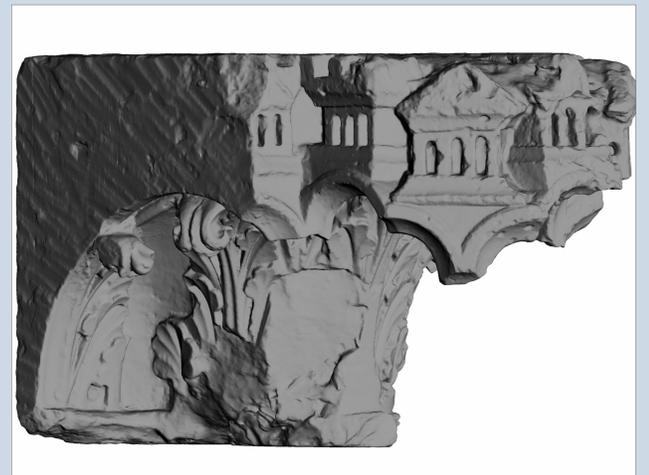
Abb.6.: 3D-Modell originales Kapitell Templerkapelle mit Bearbeitungsspuren Oberfläche (Tenschert/Lackner/Pallas 2016)
