Zwischen Diagnose und Therapie: Der Wandel historischer Anstrichsysteme am Weltgerichtportal und Optionen der Erhaltung

Rainer Drewello, Sybille Herkner

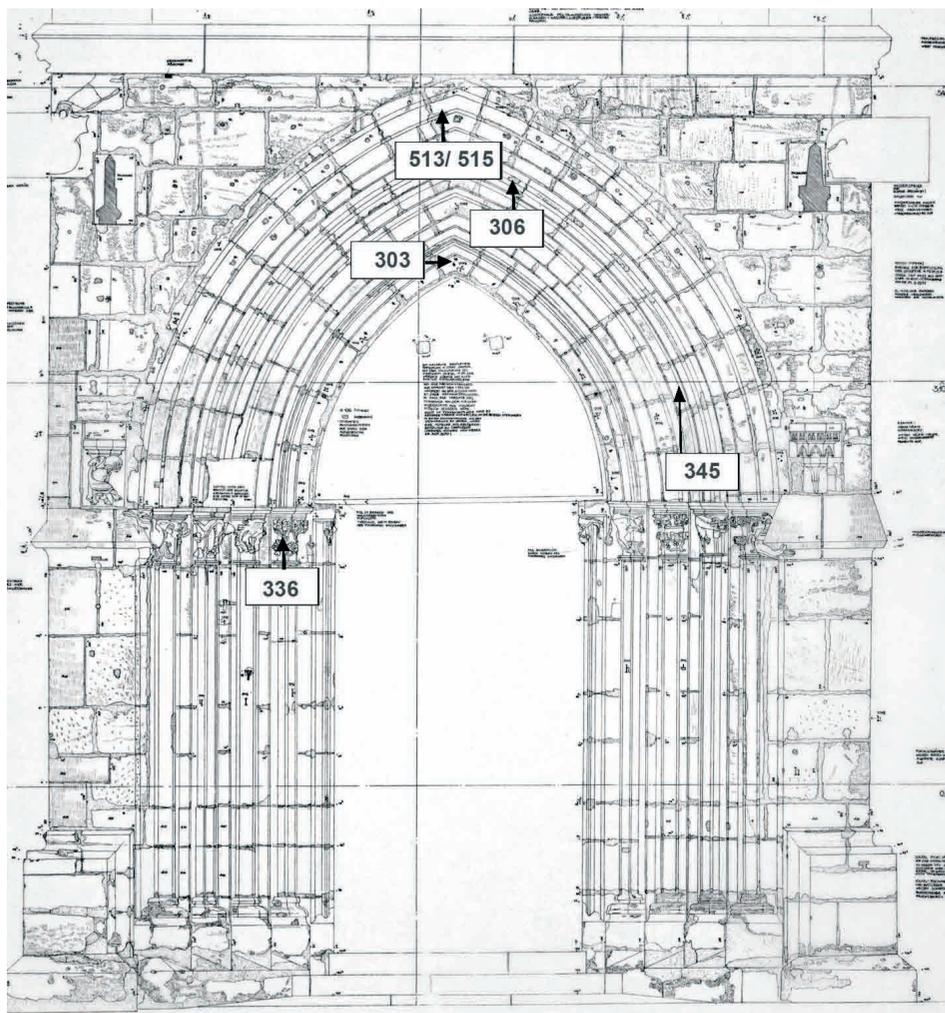
1a: Lokalisierung der Probenentnahmestellen zur Fassungsuntersuchung der architektonischen Rahmung des Weltgerichtsportals, Plangrundlage Aufriss Beata Hertlein

Architekturfärbigkeit. Methodisch orientierte sich das Untersuchungsprogramm an zerstörungsarmen Verfahren. Die Probemenge wurde auf das Mindeste reduziert und es wurden Methoden der Instrumentellen Analytik benutzt, mit denen kleinste Probenmengen mit hinreichender Genauigkeit zu beurteilen sind. Da Malschichtkomponenten im mikroskopischen Maßstab zu bestimmen waren, wurden spektroskopisch-mikroskopische Methoden herangezogen. Dies waren die Infrarot- und Ramanmikroskopie (FTIR/Raman), die Durchlicht- und Auflichtmikroskopie (LM) und die Rasterelektronenmikroskopie (REM).¹⁰ Eine ergänzende gaschromatographische Analyse (GC, GC-MS) und eine Aminosäureanalyse diente der Klärung der organischen Bindemittel.¹¹ Die im Text diskutierten Proben sind in Abbildung 1 lokalisiert.

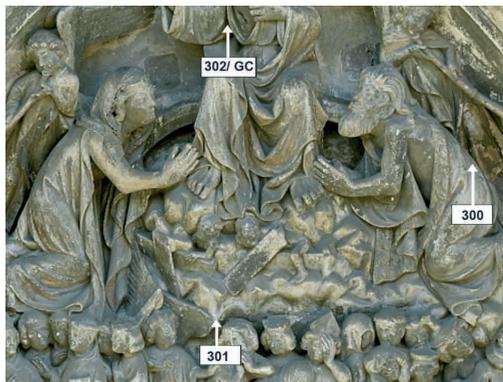
1b (oben links): Lokalisierung sämtlicher Probenentnahmestellen zur Untersuchung des Tympanons von 1998 bis 2008

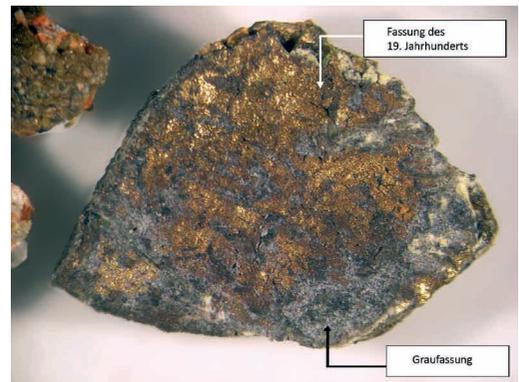
2 (oben rechts): Probepartikel vom Tympanon (NSW 300; Öltechnik) mit der Überlagerung der Fassung des 19. Jahrhunderts und der Graufassung

Bei den Mittelalterfassungen stand die Grundierung der Erstfassung, die als Schwachpunkt im Malschichtaufbau identifiziert worden war, im Brennpunkt, bei den Überfassungen wurde Wert auf die Analyse der Bindemittelsituation gelegt. Die Analysen erfolgten entweder anhand von Farbschichtpaketen (Mittelalterfassungen) oder Partikeln aus den Belägen, die ohne weitere Präparation analysiert werden konnten (Überfassungen). Für die stratigraphische Charakterisierung wurde je ein Farbpaket mikroskopisch geteilt und hälftig als Dünnschliff präpariert. Die andere Hälfte wurde mit Stahlnadeln für die spektroskopisch-mikroskopische Analyse vorbereitet (IR: Diamantzellenpräparate; Messung in Transmission; Blende 50 µm). Die Resultate werden am Beispiel des östlichen Posaunenengels erläutert (Abb. 2, 3).

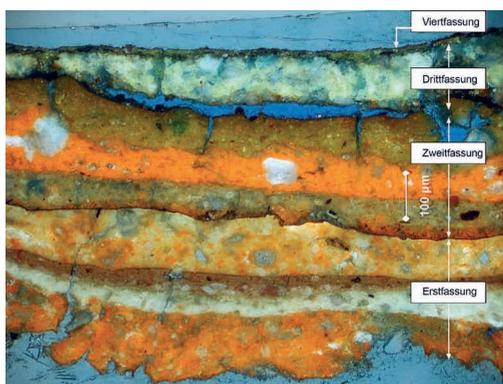
3a (unten links): Dünnschliffpräparat eines Malschichtpartikels vom Gewand des östlichen Posaunenengels mit Angabe der zeitlich unterschiedlichen Anstriche (NSW 300); Lichtmikroskopische Aufnahme; Auflicht/POL

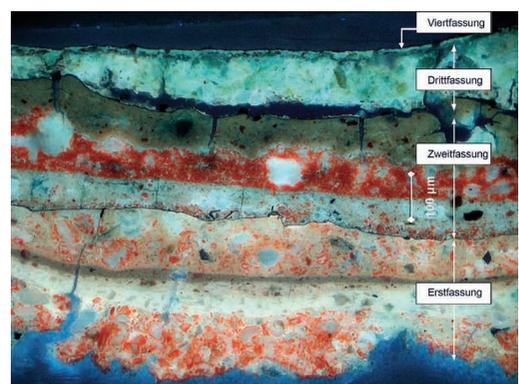
3b (unten rechts): Die mittelalterlichen Fassungen sind maltechnologisch gut zu unterscheiden; die dünne Drittfassung wird überlagert von einer hauchdünnen vierten Fassung; Auflicht/UV

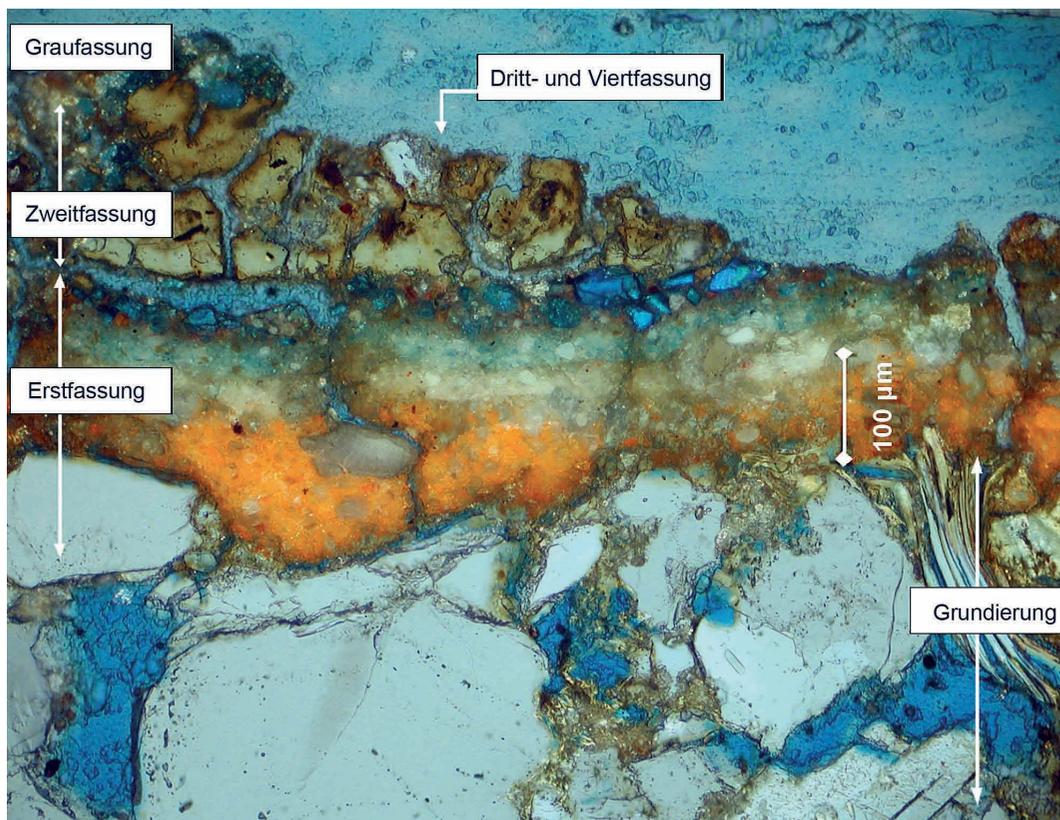
4a: Dünnschliffpräparat eines Malschichtpartikels vom Mantel des Weltenrichters (NSW 302); zu sehen sind Reste der bauzeitlichen Azuritfassung mit dem gestörten Befund der folgenden Überfassungen; Auflicht/UV

Dass das Grundierungsmaterial mit hoher Wahrscheinlichkeit eine leimhaltige Gipslöschle und kein Kalk ist, erschließt sich aus drei Indizien: dem Fehlen von Calciumcarbonat, der trotz des mikrobiellen Befalls geringen Menge an Calciumoxalat und der schützenden Wirkung der abdichtenden Ölschichten, die das Eindringen von schwefelsauren Lösungen verhindert. Die Behandlung ist zwar aus der Tafelmalerei bekannt, für Objekte aus Naturstein im Außenbereich aber ungewöhnlich (siehe hierzu auch Abbildung 4).

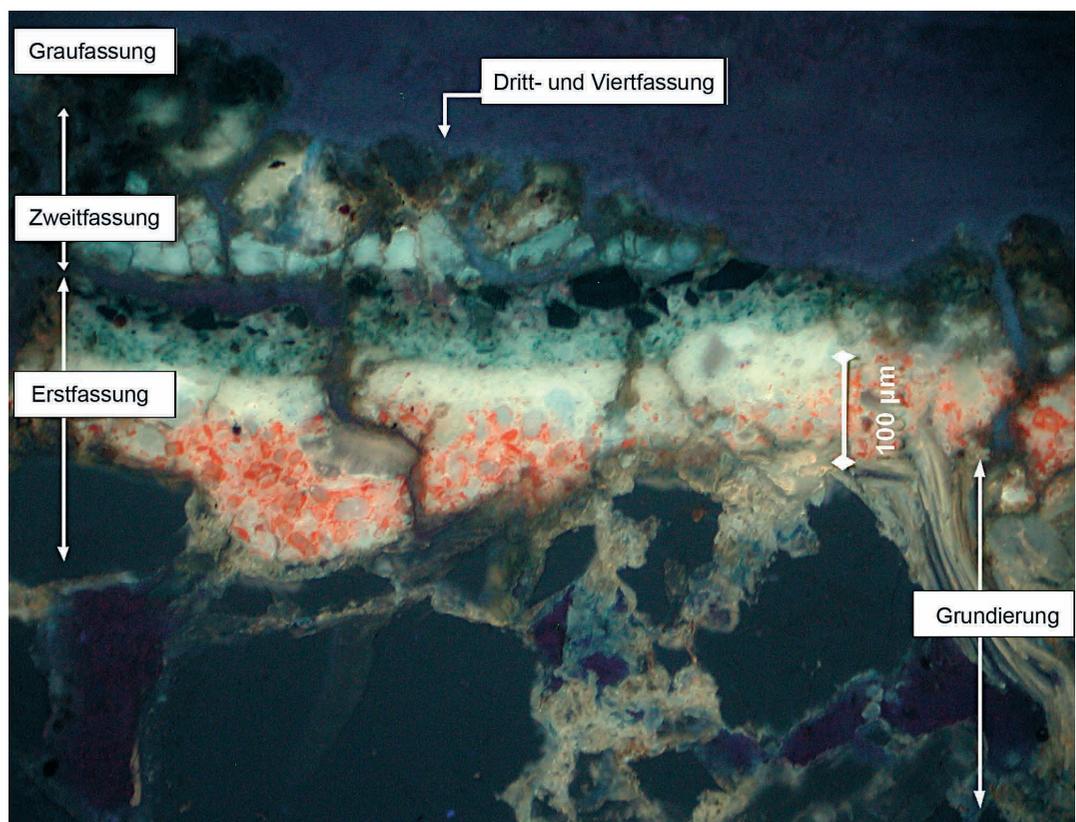
4b: Dünnschliffpräparat eines Malschichtpartikels vom Mantel des Weltenrichters (NSW 302); neben der Abfolge der Malschichten ist die Porenraumfüllung des Sandsteinuntergrunds mit einer leimhaltigen Masse erkennbar; Auflicht/UV

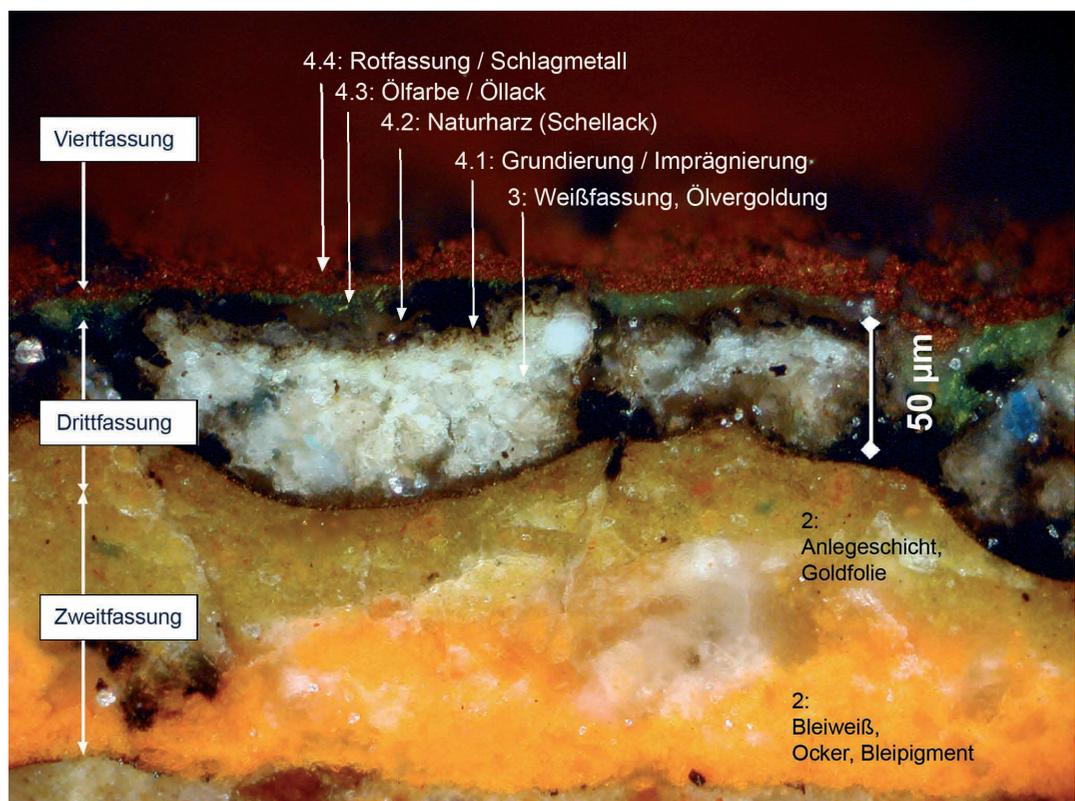
5a: Dünnschliffpräparat (NSW 300); Detail der Zweit-, Dritt- und Viertfassung mit Angabe der Schichtenabfolge der historisierenden Fassung und ihrer Vorbehandlungen; Auflicht/UV

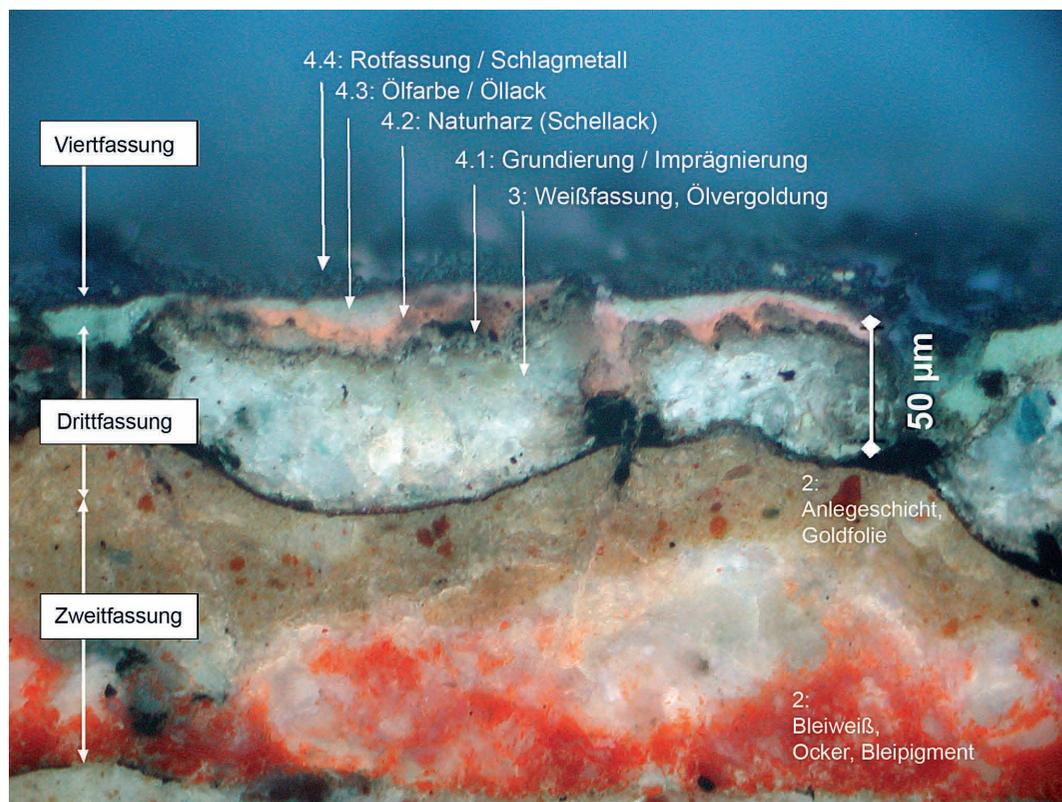
5b: Bei UV-Anregung sind die Feinstruktur der historisierenden Fassung und die Vorbehandlung des Untergrunds zu differenzieren; Auflicht/UV

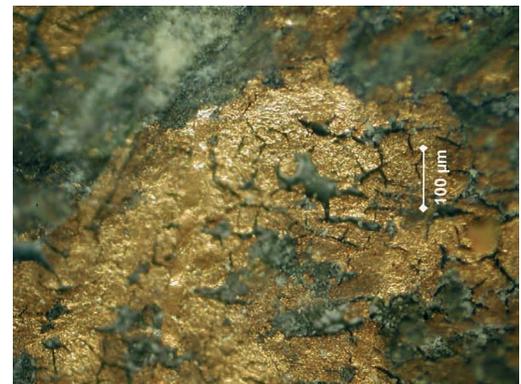
6a (oben):
Oberfläche der historisierenden Fassung (Metallaufgabe, NSW 300); die dünne Pulvermetallschicht ist von chaotischen Rissen durchzogen und von Korrosionsprodukten begleitet; Auflicht/Dunkelfeld

Mikroskopisch scheinen die beiden jüngeren Malschichten in einem katastrophalen Zustand zu sein, der durch chaotische Rissverläufe und Pigmentumwandlung gekennzeichnet ist (Abbildung 6). Ein augenfälliges Beispiel ist das mit Azurit pigmentierte hellblaue Wolkenband unterhalb der Christusfigur (NSW 301): Das grauweiße Erscheinungsbild resultiert aus dem Abbau der Bleipigmente und der Auflösung der Malschicht. So ist das verwendete weiße Bleipigment fast vollständig zu Bleisulfat abgebaut, was zur

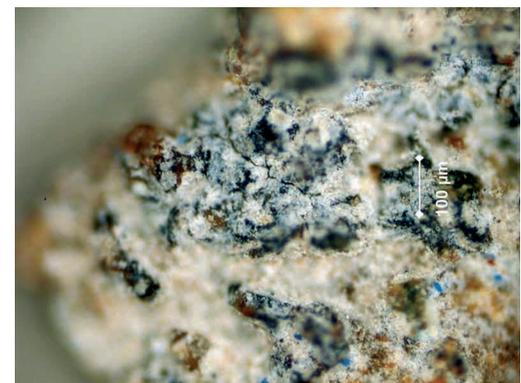
6b (unten):
Oberfläche der historisierenden Fassung (hellblaues Wolkenband, NSW 301); die dünne Hellblaufassung ist von Rissen durchzogen und durch Pigmentumwandlung zersetzt (Bleisulfatabscheidung); Auflicht/POL

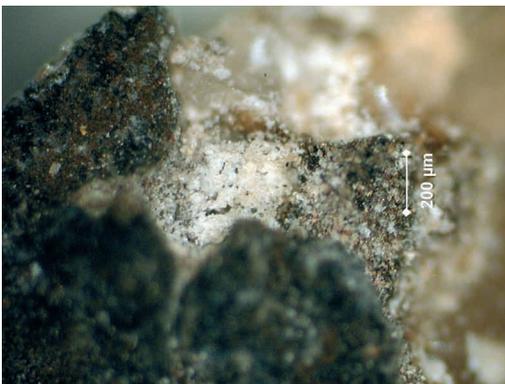
7a (oben):
Oberfläche der von schwarzen Krusten belegten Architekturfassung (NSW 513; exponierte Außenseite); unter der Kruste liegen graue und weiße Farbeste; Auflicht/POL

Der Unterschied der Oberflächen fällt unmittelbar ins Auge: Exponierte Profilabschnitte sind bis zur Unkenntlichkeit überkrustet, jede Farbigkeit wird vom Schwarz verschluckt, während innen liegende Partien noch einen Rest von Farbe tragen. Aus Bruchflächen kann man graue, weiße und ockerfarbene Schichtungen herauslesen, auf krustenfrenen Oberflächen rosa, ocker, graue und bunt pigmentierte Farbinseln wahrnehmen. Um etwas Licht ins Dunkel zu bringen, wurden zwei Gesteinspartikel eingehender betrachtet: (a) eine schwarze Außenseite, (b) eine rosa-graue Innenseite (Abbildung 7):

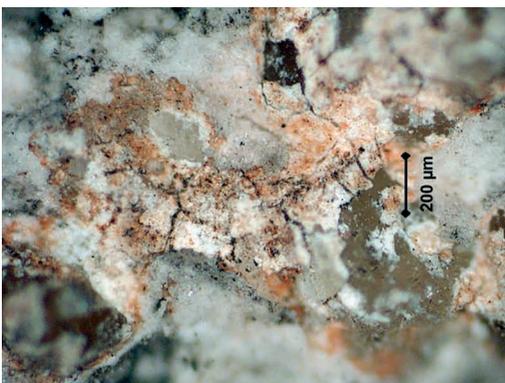
7b (unten links):
Oberfläche der von Farbresten belegten Architekturfassung (NSW 515; geschützte Profilinnenseite); die Rosafassung ist die gotische Erstfassung; Auflicht/POL

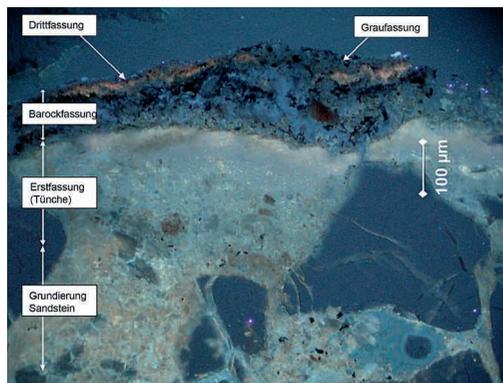
8 (unten rechts):
Dünnschliffpräparat der Architekturfassung (NSW 513); Lichtmikroskopische Aufnahme der Schichtenabfolge mit dem Sandsteinuntergrund, der Porenraumfüllung, der weißen Tünche der Erstfassung und den Überfassungen; Durchlicht/UV

Bei der Analyse des maltechnischen Aufbaus der Erstfassung ist die braune Porenraumfüllung bemerkenswert: Neben Gesteinskomponenten sind organische Bindemittel enthalten, allen voran ein Protein, das mit etwas Öl vermischt ist. Als Erklärung bietet sich der Auftrag einer Sperrschicht an, zumal eine braunweiße Masse den Porenraum an der Grenzfläche verfüllt. Die Hauptbestandteile sind Gips, ein definitiver Zusatz an Brauner Erde und etwas Protein und Öl. Erst jetzt folgt die erste weiße Tünche mit einer Ocker- bzw. Rosafassung. Der Befund im Steinuntergrund lässt sich mit einer ölhaltigen Leimtränkung und einer Grundierung auf der Basis einer gelbbraun pigmentierten Gipslösche erklären. Das Vorgehen erinnert an das Tympanon, ist für Fassaden aber höchst ungewöhnlich.²² Dennoch scheint man bei den Archivolten so verfahren zu sein.

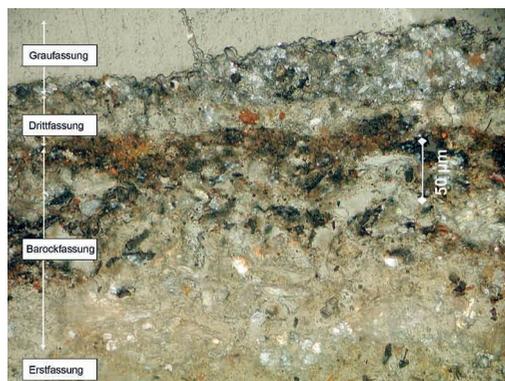
9a (links):
Dünnschliffpräparat der Architekturfassung (NSW 514); Detail der Schichtenabfolge der nachmittelalterlichen Fassungen und Anstriche; Auflicht/POL

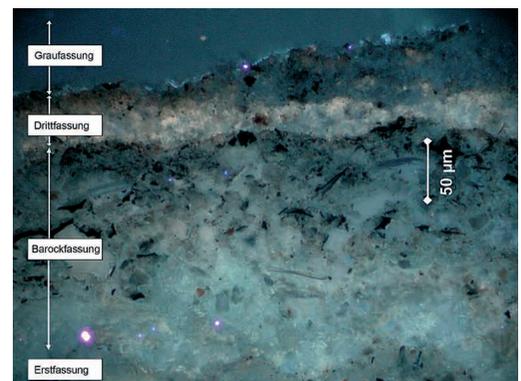
9b (rechts):
Die dünn aufgetragene Drittfassung ist bei UV-Anregung als eigene Farbschicht wahrzunehmen; Auflicht/UV

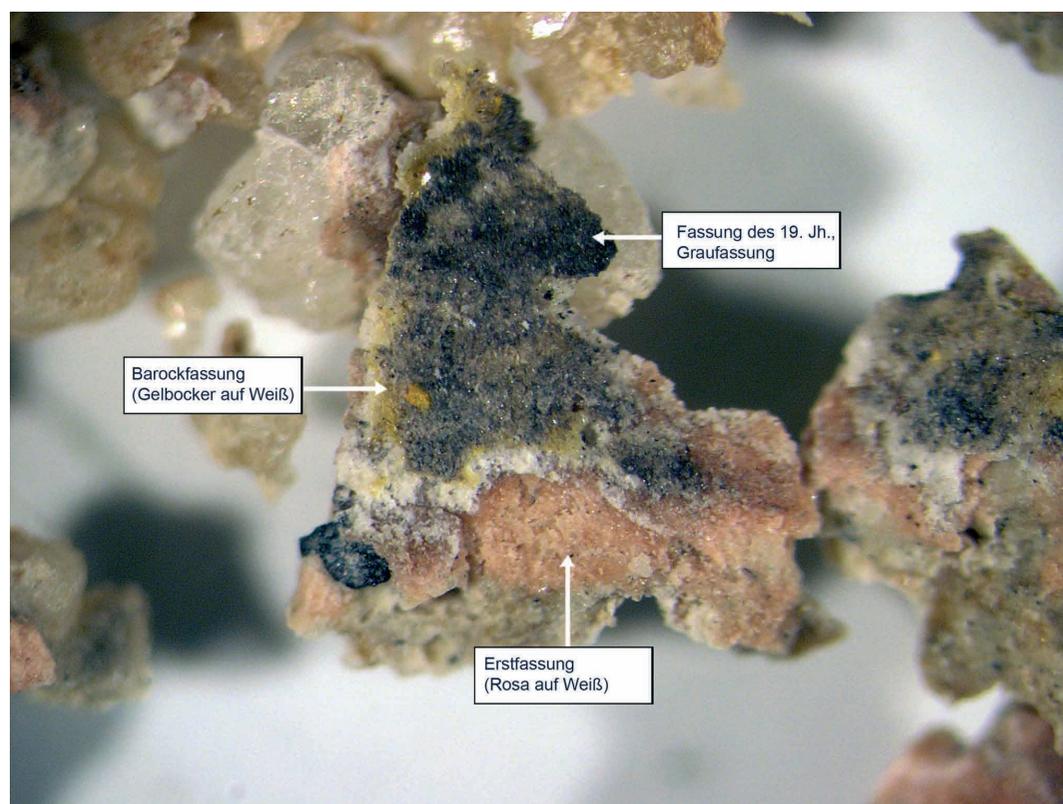
10a: Probepartikel der Architekturfassung (Schlußstein, NSW 303; Kalktechnik) mit der optisch wahrnehmbaren Schichtenabfolge und der vorgeschlagenen Zuordnung

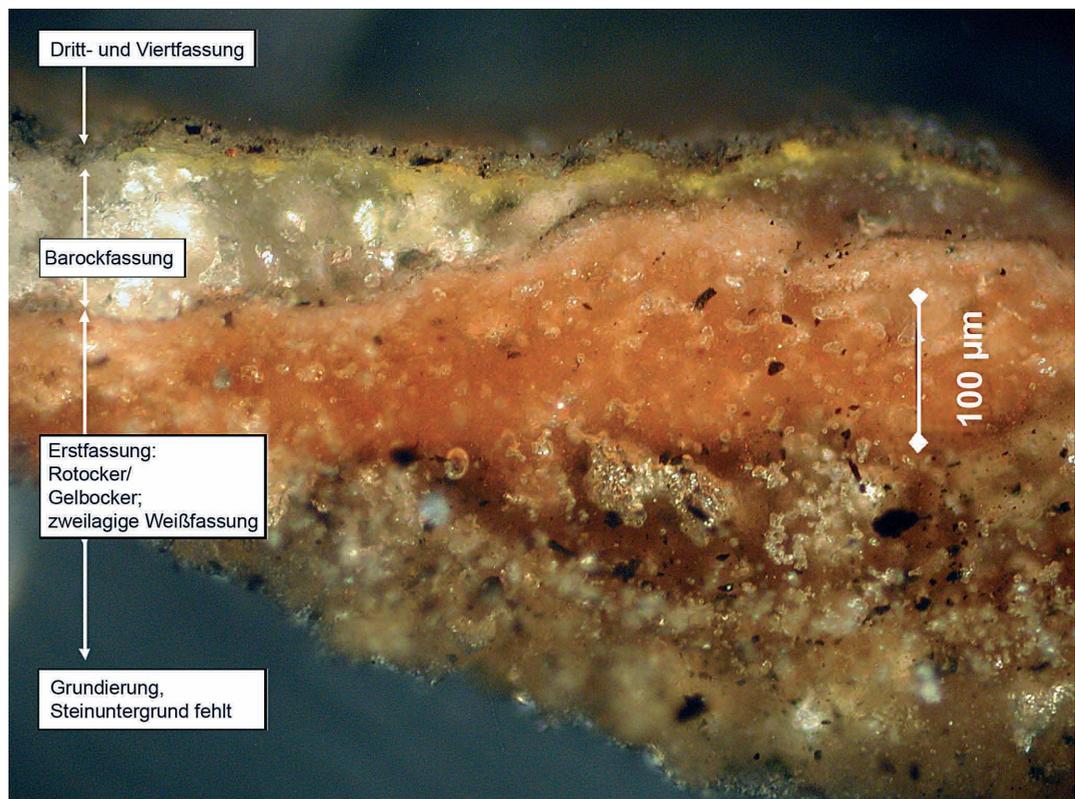
10b: Anschliffpräparat des Malschichtpartikels vom Schlußstein (NSW 303) mit Angabe der zeitlichen Zuordnung; Auflicht/POL

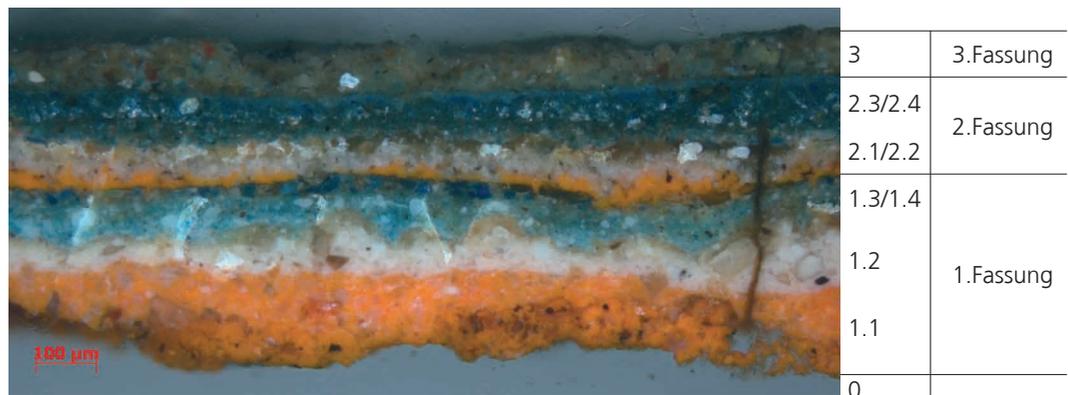
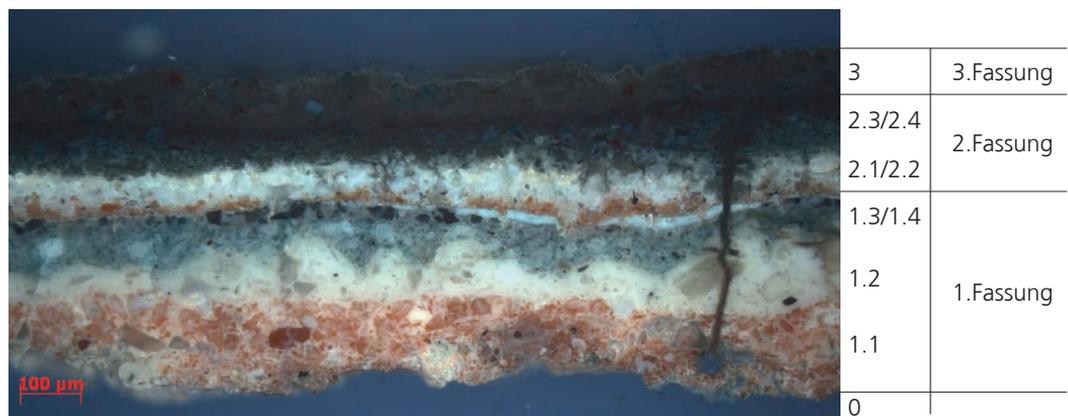
12: Querschliff der Azuritfassung vom linken Ärmel des Weltenrichters (Auflicht/DIC, Auflicht/UV, Zeiss, Axioskop); 0 = Vorbehandlung (fehlt); 1-3 = Fassungen

Hauptkomponente (Malschicht-Nr. in Abb. 12)	Nebenkomponeute (Malschicht-Nr. in Abb. 12)
Probe 1	blaue Malschichten 1.3, 1.4, 2.3, 2.4	graue und weiße Malschichten 3, 1.2 und 2.2
Probe 2	rote Malschichten 1.1, 2.1	etwas Weiß 1.2, 2.2
Probe 3	Vorbehandlung/Tränkung des Steinuntergrundes, weiß-transparente Partikel mit anhaftendem braunen Material

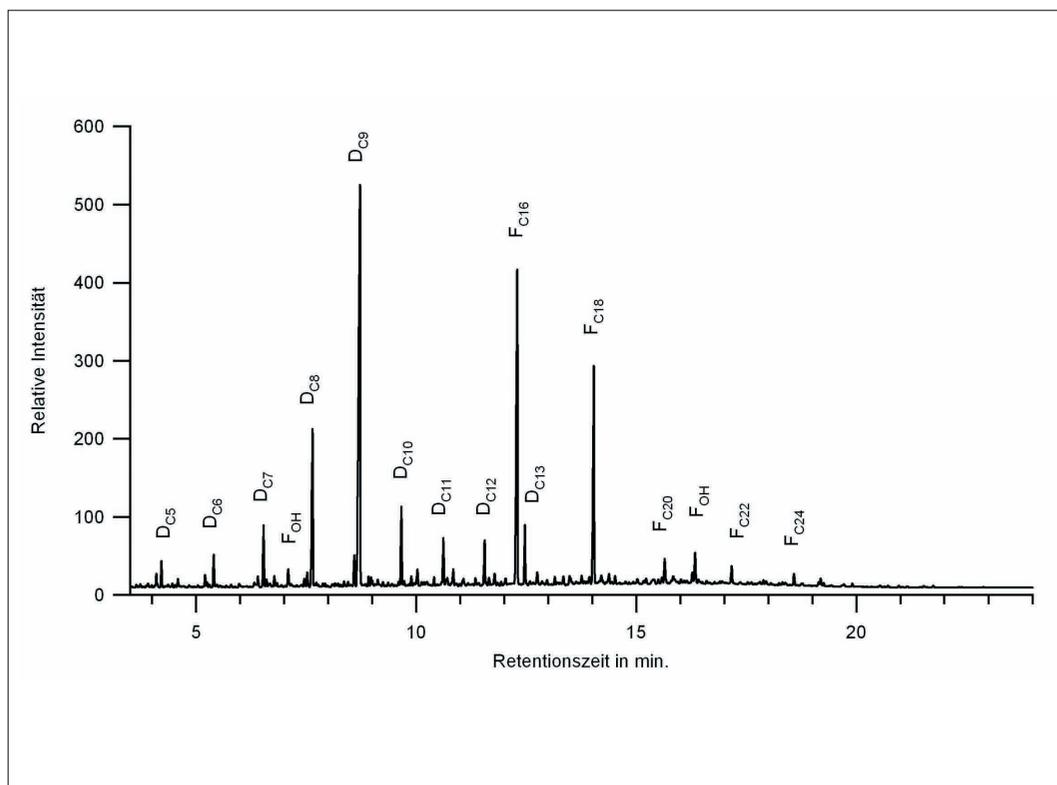
14: Gaschromatogramm des methylierten Methanolextrakts der blauen Probe (Probe 1); das Fettsäureprofil weist neben gesättigten Fettsäuren (F) auch Dicarbonsäuren (D) sowie Oxo- und Hydroxyfettsäuren (FOH) auf; insbesondere die Dicarbonsäuren DC11 – DC13 sind typische Kennzeichen von technischen Ölen

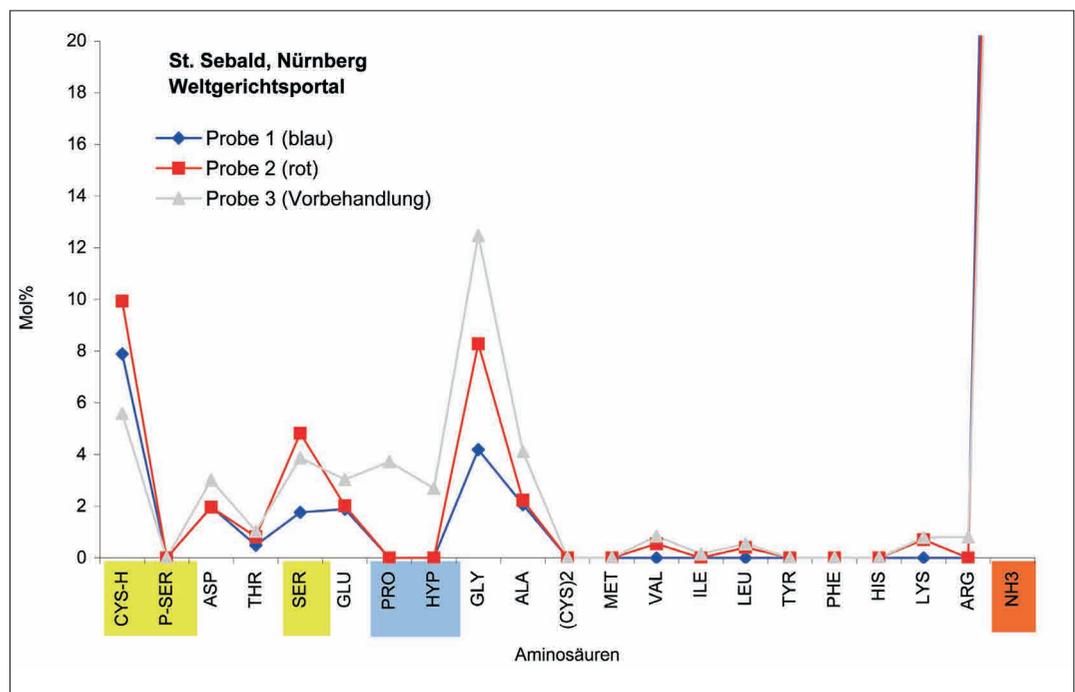
15: Aminosäureprofile der untersuchten Proben; gelb markierte Aminosäuren (Cysteinsäure CYS-H, Phosphoserin P-SER und Serin SER) sind typisch für Ei-Bindemittel, blau markierte Aminosäuren (Prolin, PRO und Hydroxyprolin, HYP) sind Marker für tierischen Leim; als Abbauprodukt aller Proteine wird nach der Probenaufarbeitung Ammoniak (NH₃, rot markiert) nachgewiesen

Die hier identifizierten Proteinanteile stellen dagegen originale Bindemittel dar (Abb. 16). Festigungsmaßnahmen mit Ei oder auch Leim (im Außenbereich) scheinen abwegig und sind hier klar auszuschließen. Verhältnismäßig frische Proteinfestigungsmittel sind zudem erfahrungs-
