## Wie Bamberger Wissenschaftler die Wandmalereien im ehemaligen Dominikanerbau restaurieren / von Kerstin Leicht

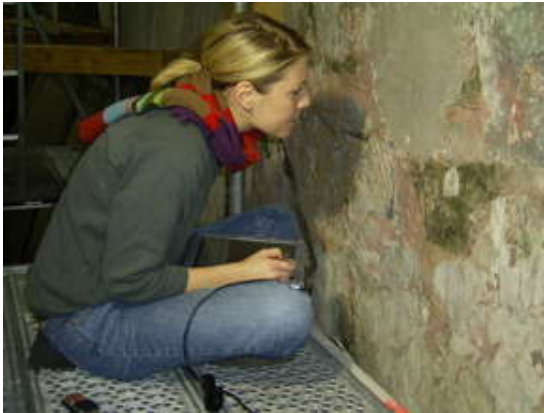
**Geduldsarbeit: Stephanie Fundel vermerkt beschädigte Stellen mit Hilfe des "Mobil Mapping Systems"**

Einen Spezial-Laptop auf den Knien balancierend, tastet die Diplom-Restauratorin vorsichtig die Farbschichten an der Wand ab.

Pudernde oder kreadende Stellen werden digital vermerkt. Das Programm arbeitet auf der Grundlage einer Fotografie der Wandmalereien, die mittels des Kamera-Roboters "Vitra" (s. unsere News "**High-Tech-Unterstützung für Restauratoren**") aufgenommen wurde. Der Prototyp wurde entwickelt, um architektonische und künstlerische Details in historischen Bauten digital zu erfassen und zu verwalten. Modernste Computertechnologie im historischen Kirchenraum des 14. Jahrhunderts!

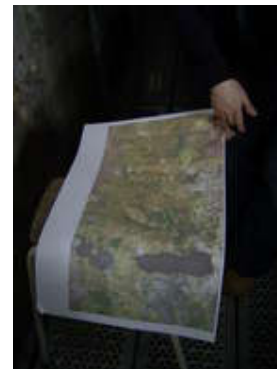
Eine integrierte Softwarelösung ermöglicht es, die vor Ort ermittelten Daten sofort in den „Tablet-PC“ einzutragen. Entwickelt hat sie der Lehrstuhl für Angewandte Informatik in den Kultur-, Geo- und Geschichtswissenschaften von Prof. Dr. Christoph Schlieder, der mit den Restaurierungswissenschaftlern kooperiert. Obwohl das „Mobil Mapping System“ (MMS) bisher primär an Bauwerken eingesetzt wurde, ist sein flexibler Aufbau ohne

Im Fall der Dominikanerkirche kommt das MMS zum ersten Mal bei der Kartierung von Wandmalerei zum Einsatz. Die interdisziplinäre Zusammenarbeit, die Stephanie Fundel als große Bereicherung empfindet, ermöglicht im Gegenzug, aufgrund der praktischen Erfahrungen die MMS-Software weiter zu optimieren. So kann die Restauratorin mit verschiedenen Schraffuren und Begrenzungslinien das Ausmaß des Schadens beziehungsweise den Schadenstyp exakt verzeichnen.

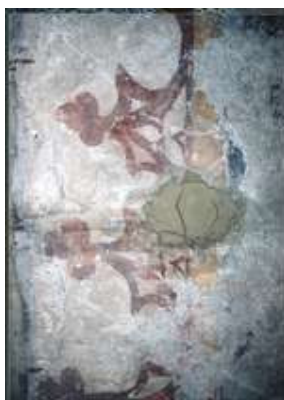
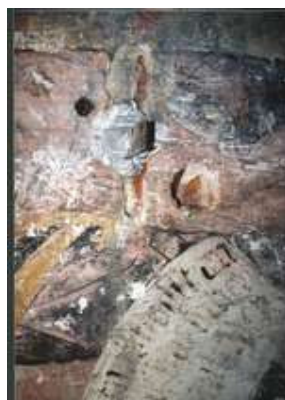
Verwirrend, bruchstückhaft, wie ein Vexierbild, in dem das Auge erst nach längerer Betrachtung Bildteile zu erkennen vermag, wirkt die Malerei der Westschiffwand. Nichts als Farbflächen, Putzausbrüche, Mörtelflecken. Deutlicher erkennbar ist eine Figur am Kreuz im oberen Bereich. Es handelt sich um die Heilige Kummernis, als deren Urbild die Figur des Volto Santo im Dom zu Lucca gilt. Der Legende nach erbittet die zum Christentum übergetretene Wilgefortis, wie die Heilige Kummernis auch genannt wird, die Hilfe Christi, um der Heirat mit einem heidnischen König zu entgehen. Ihr wächst als "Rettung" ein Bart. Zur Strafe für die verweigerte Ehe lässt der Vater sie kreuzigen, wie Christus, den Wilgefortis als ihren Bräutigam betrachtet.

**Putzausbrüche, Mörtelflecken**

**machen die Malereien zu Vexierbildern**

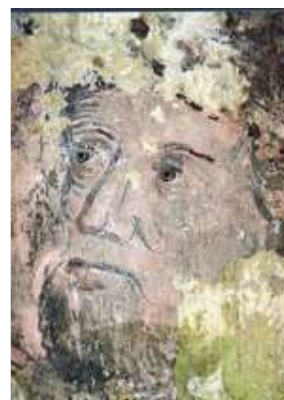
**Der König David**

Was die Arbeit der Restauratoren erschwert, ist, dass viele Reste von Malschichten auf der ursprünglich hellbeige grundierten Wand übereinander liegen – geschichtete Geschichte. Die älteste Malerei ist ein Volto-Santo-Bild, dem im 15. Jahrhundert mehrere Ausmalungsphasen mit Darstellungen von Heiligen folgten. Eine vielfigurige Szene aus dem frühen 16. Jahrhundert wurde im 17. und 18. Jahrhundert mehrfach übertüncht.

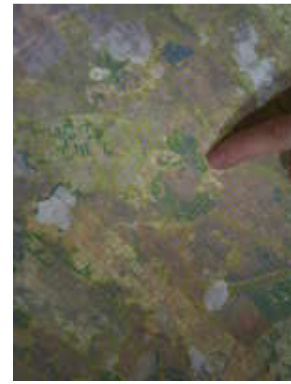
**Welche Möglichkeiten gibt es, das Bild wieder sichtbar zu machen?**

Aktuell wird im Team von Drewello ein neuer Maßnahmenkatalog zur Sicherung und behutsamen Restaurierung der Malereien diskutiert. Bei der rein konservatorischen, stabilisierenden Sicherung des Bestandes werden die Putz- sowie die Farbfassungen gefestigt. Unlesbarkeit verursachen jedoch die dicke weiße Übertünchungsschicht, Zementputzergänzungen sowie Putzausbrüche. Welche Möglichkeiten gibt es, um das Bild wieder sichtbar zu machen? In welchem Ausmaß retuschiert man? Neben der Computersimulation der Retusche sind praktische Proben unerlässlich.

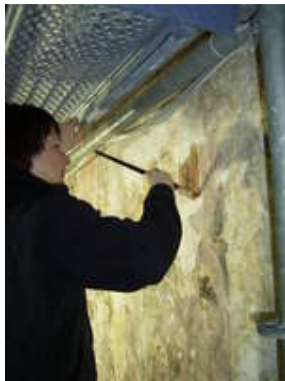
**Methylzellulose sei Dank: Cathleen Berger sichert eine von der Übertünchungsschicht gereinigte Malschicht**

Die Projektmitarbeiterin Cathleen Berger erstellt Arbeitsproben, um die Auswirkungen der Sicherungsmaßnahmen an einer Musterachse zu demonstrieren. An einer Stelle hat die Diplom-Restauratorin bereits die ergraute Übertünchungsschicht gereinigt. Nun geht es um die Fassungssicherung: Vorsichtig festigt Berger die in der digitalen Schadenskartierung als „pudernd“ erfassten Malschichten mit einer speziellen Lösung (Methylzellulose). Während des Auftragens der Flüssigkeit schützt ein Stück Japanpapier die Farboberfläche. Nach der Trocknung erkennt das Auge keinen Unterschied. Ein vorsichtiger Test beweist jedoch: Die Malschicht hinterlässt nun keine Kreidespur mehr am Finger.

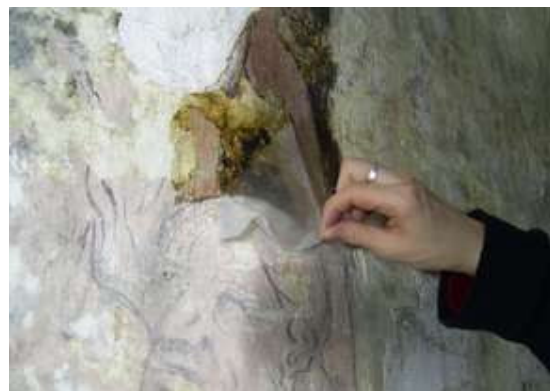
Hohl liegende Putzblasen in Verbindung mit kleinen Ausbrüchen und Fehlstellen werden hinterfüllt, um die Schichten wieder aneinander zu binden. Im oberen Wandbereich, am Volto-Santo-Bild, schadet ein spannungsreicher Überzug der Malerei. Bei einer Restaurierung in den dreißiger Jahren wurde Kasein aufgetragen, um die Farbinsensitivität der Malereien zu verstärken. Da sich der Überzug bei geringen Feuchtigkeits- und Temperaturschwankungen bereits verzieht, reißt inzwischen die Farbschicht auf. Daher soll jetzt versucht werden, diesen Überzug auszudünnen.

**Während des Auftragens der Flüssigkeit schützt ein Stück Japanpapier die Farboberfläche**

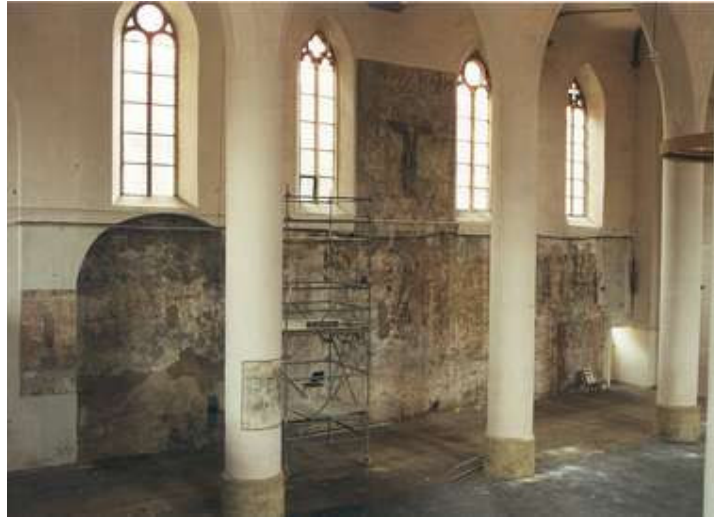
**Ein Blick auf die Wandmalereien im August 2001 (Bild: Archiv)**
