Untersuchungen von Proben auf Fledermausurin

Von Rainer Drewello und Ursula G. Drewello

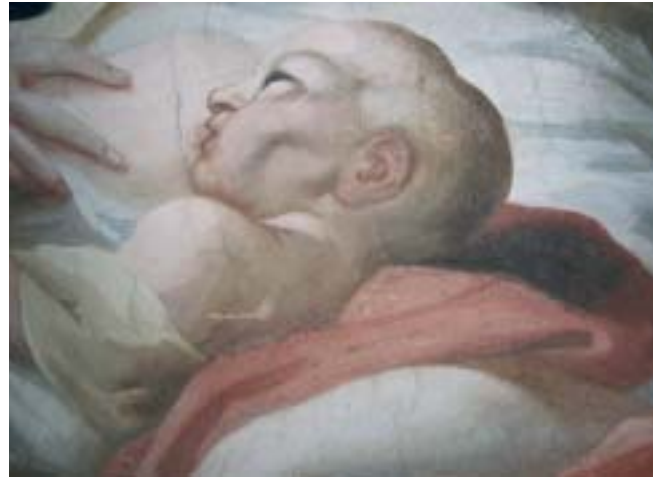
Abb. 1a Caritas, Detail im Auflicht.

Die Frage, welche der Hypothesen nun als Ursache der gespritzten Spuren wahrscheinlicher ist, soll im Folgenden erörtert und begründet werden (Abb. 001a, b).

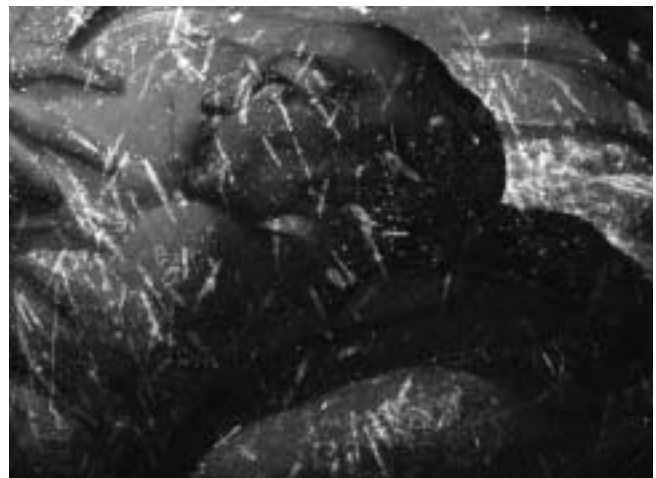
Abb. 1b Caritas, Detail im UV-Licht. Im ultravioletten Licht (UV) lassen sich auf den Malereien Asams Spritzer erkennen, die im Auflicht nur sehr schwach wahrnehmbar sind. Ursprung und Ursache der Spritzer sollte mittels naturwissenschaftlicher Untersuchungen geklärt werden.

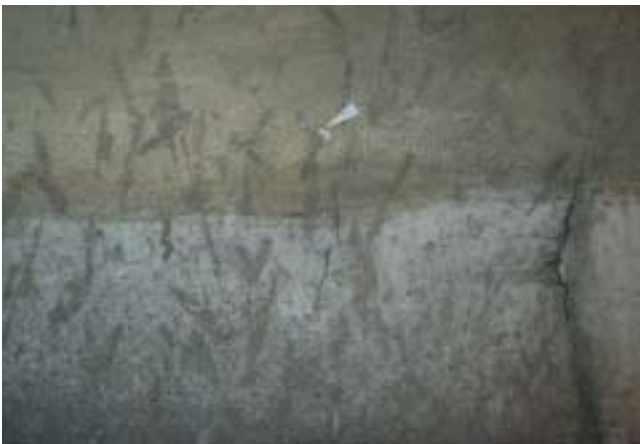
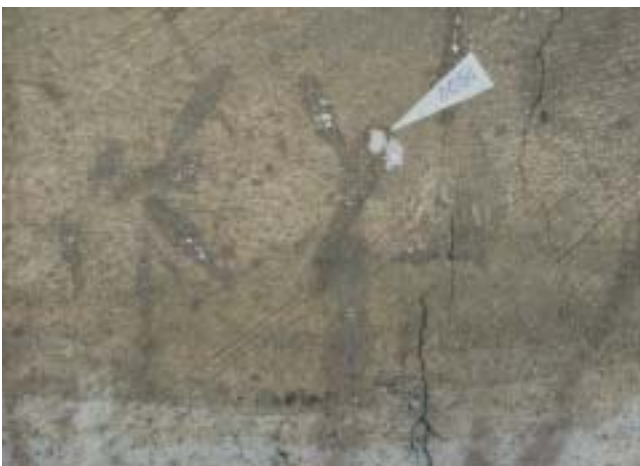
Abb. 3a, b Entnahme der Probe 0051 in der Sockelzone, in der keine Übermalungen vorgenommen wurden und in der die „Spritzer“ durch mikrobielle Besiedlung bereits im sichtbaren Licht zu erkennen sind.

zeigen sich die Spritzer in der Sockelzone bereits im sichtbaren Licht als verdunkelte Bereiche.⁷

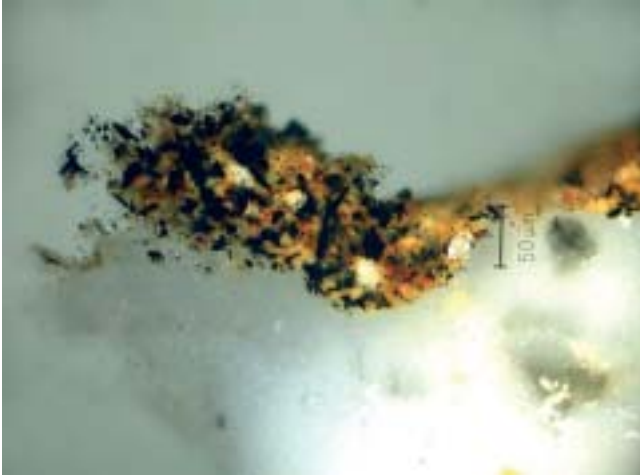
Abb. 7 Schicht 2 ist eine von Pigmenten dominierte Malschicht mit einer Dicke von 80 bis 150 µm. Vor allem der hohe Holzkohleanteil ist auffällig (LM/POL).

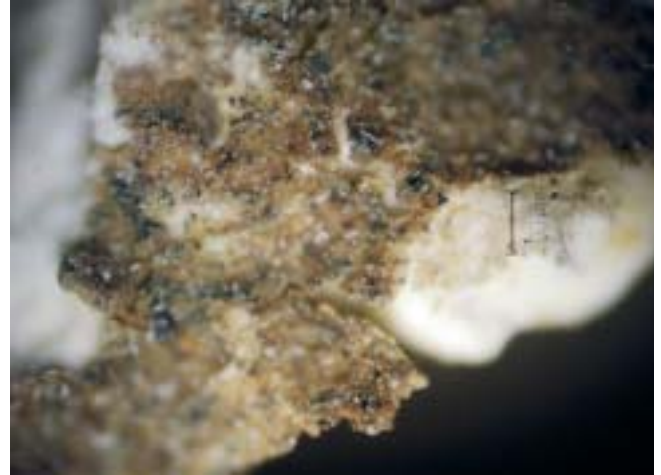
Abb. 9 Aufsicht auf einen Probestückchen mit dem dunkelbraunen Belag, der sich vom Träger abrollt (LM/POL).

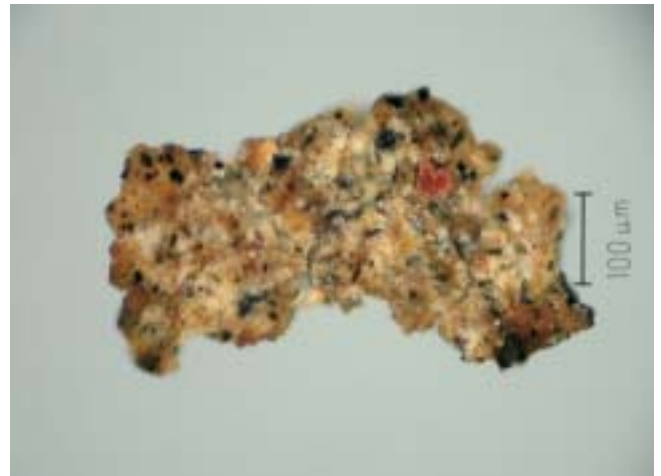
Abb. 10 Nach Extraktion und Reinigung von Schicht 2 wird die Rissstruktur mit der bunten Pigmentierung von Schicht 1 sichtbar (LM/POL).
