# DAS SÜDPORTAL DER KATHEDRALE SAINT - ÉTIENNE IN MEAUX

## RESTAURIERUNGSWISSENSCHAFTLICHE UNTERSUCHUNG DER SCHADENSBLDER, OBERFLÄCHEN UND FASSUNGEN

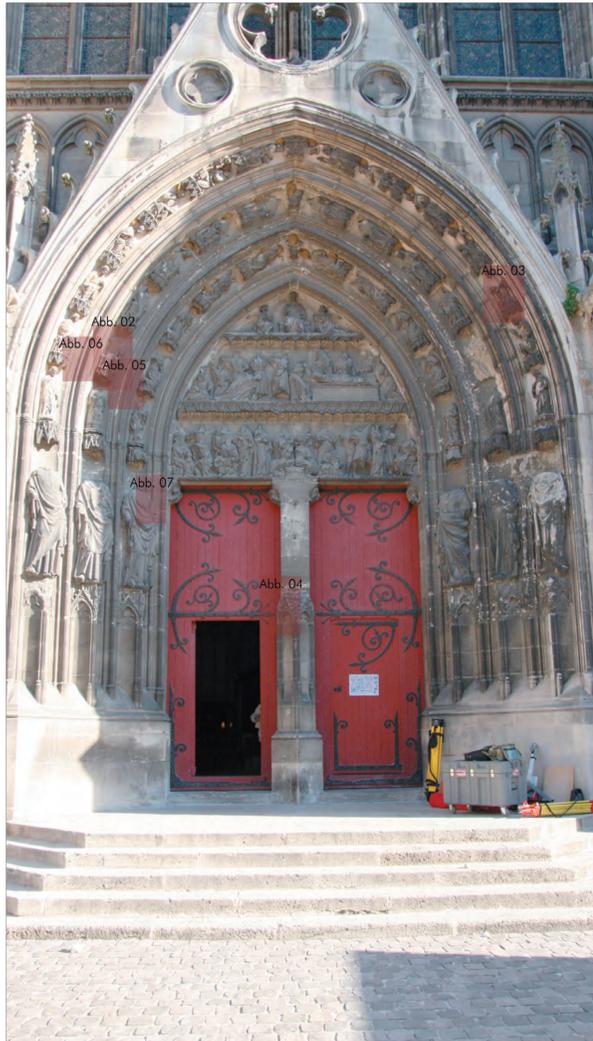
Abb. 01 Meaux, Kathedrale Saint-Étienne von Süden mit dem Südportal und Markierungen der fotografischen Aufnahmen. Foto: Wetter 2010.

Die meisten der Skulpturen aus den Archivoltenbögen und dem Tympanonfeld verloren während der Religionskriege im 16. Jahrhundert ihre Köpfe und Attribute (Abb. 01, 02). Auf den Oberflächen zeigen sich Schmutzablagerungen und Verschwärzungen (Abb. 04). Die Gefährdung des
